改善箇所説明図

不具合の内容

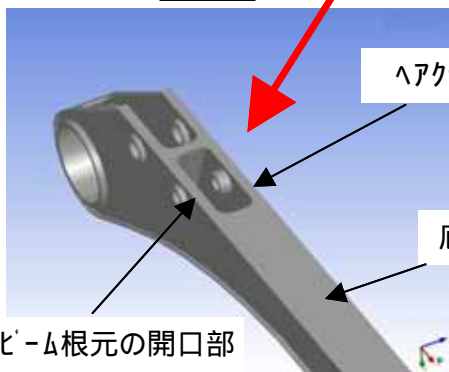
現状

ヘアクラック発生部位

底板

第3boom根元の開口部

コンクリート作業車 PH50-17、PH65-19、PY75-19の第3boomの開口部において、先端ホースを規定された長さ以上に接続すると、通常取扱以上の過負荷がかかり、boomに通常作業で想定される以上の擦れによる荷重が作用し、第3boom根元の開口部のコーナー部に疲労によるヘアクラックが生じることがある。継続的に適切な点検と補修が行われていれば、安全を損なうことはないが、取扱の不備によってはヘアクラックの発生に至る可能性があり、ヘアクラックが発生した状態のまま使用を続けると、boomが変形して作業に支障をきたす恐れがある。

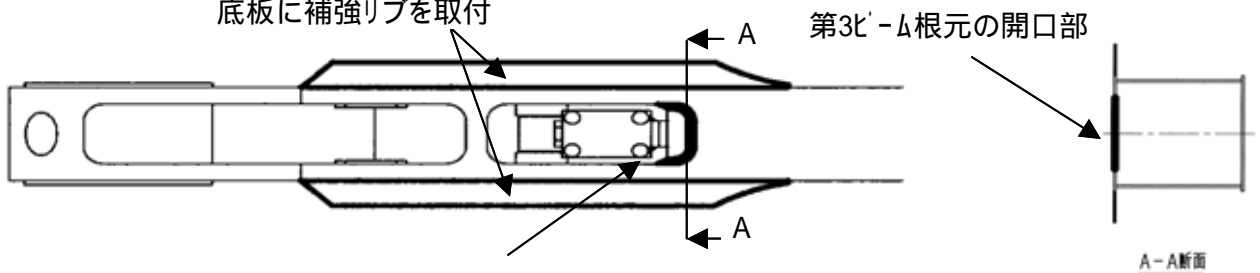
A-A断面

第3boom根元の開口部

開口部のコーナーに補強の丸棒取付 (コーナー部からヘアクラックが生じているものだけに施工)
