改善箇所説明図

不具合の内容

改善の内容

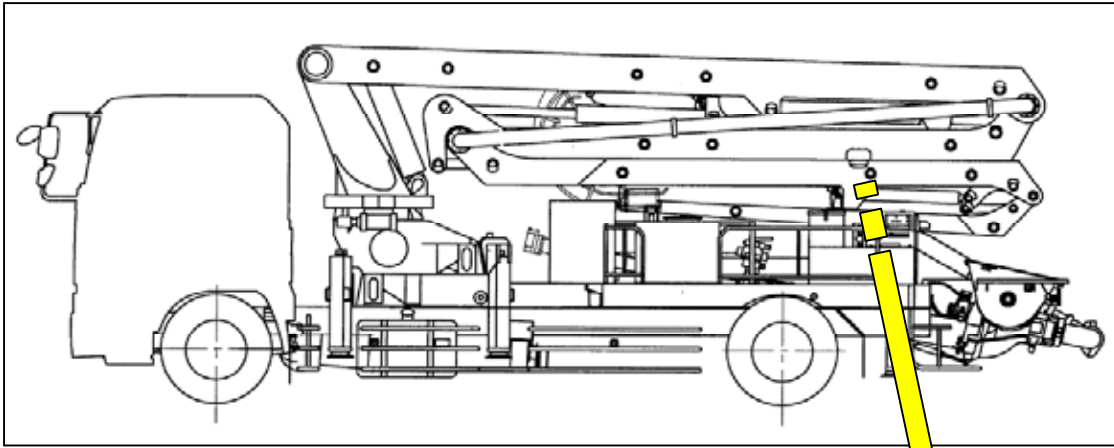
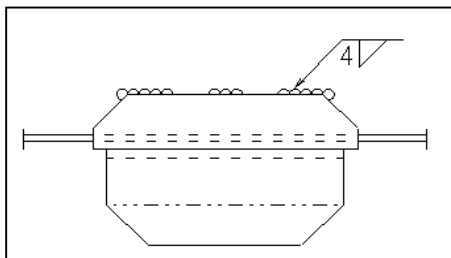
現状

溶接端部からヘアクラック発生

コンクリート作業車 PY115-26、PY100-26H、PY80-26Hの第2ビームのビーム受け部において、溶接の施工不備の影響により使用方法によってはヘアクラックの発生に至る可能性があり、ヘアクラックが発生した状態のまま使用を続けると、ビームが変形して作業に支障をきたす恐れがある。

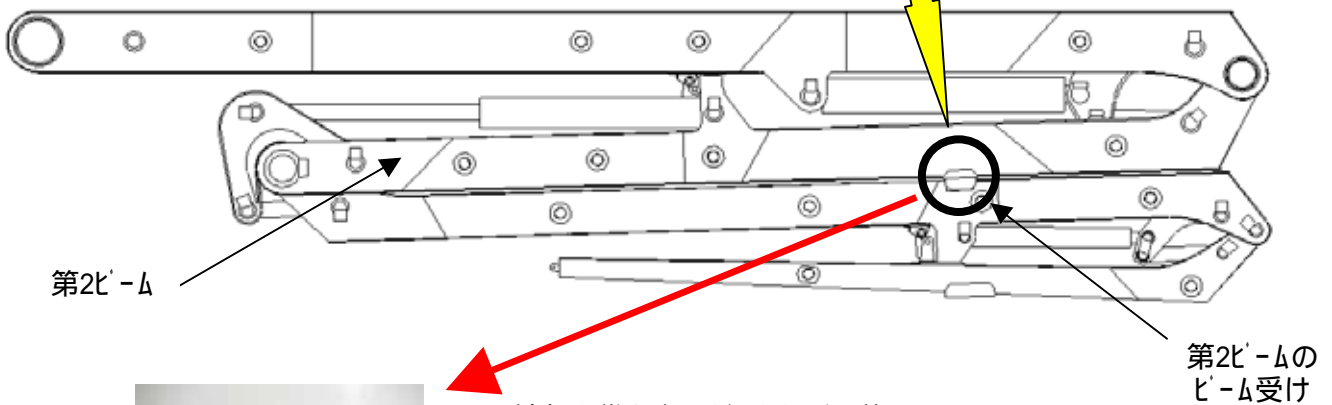
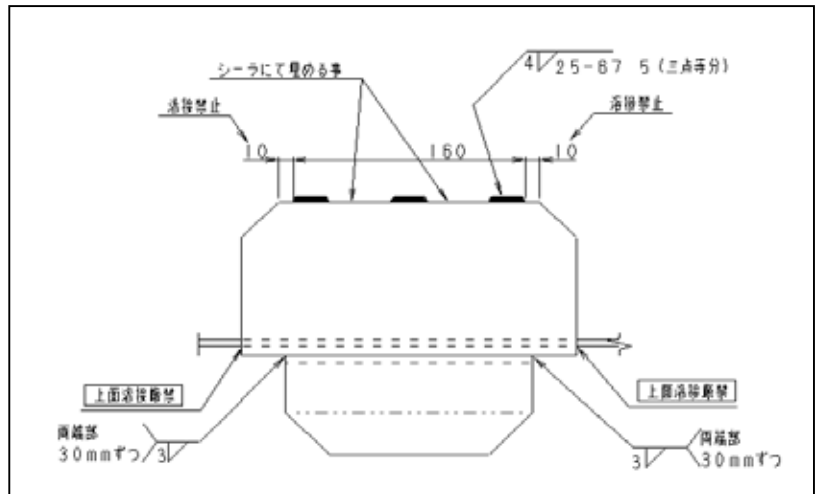
改善処置

端部を巻き込んだような形で施工

ビーム受け端部の溶接を調査し、補修工事を行なう。
 ・ビーム受けの端部を溶接禁止として施工する。
 ・ビーム受けのリブ部を延長してビーム側板部の中央部にて溶接を行う。

対象車両全車 第2ビームのビーム受け部において、ビーム受け端部の溶接を調査し、補修工事を行なう。
 1) ビーム受けの端部を溶接禁止として施工する。
 2) ビーム受けのリブ部を延長してビーム側板部の中央部にて溶接を行う。
