改善箇所説明図

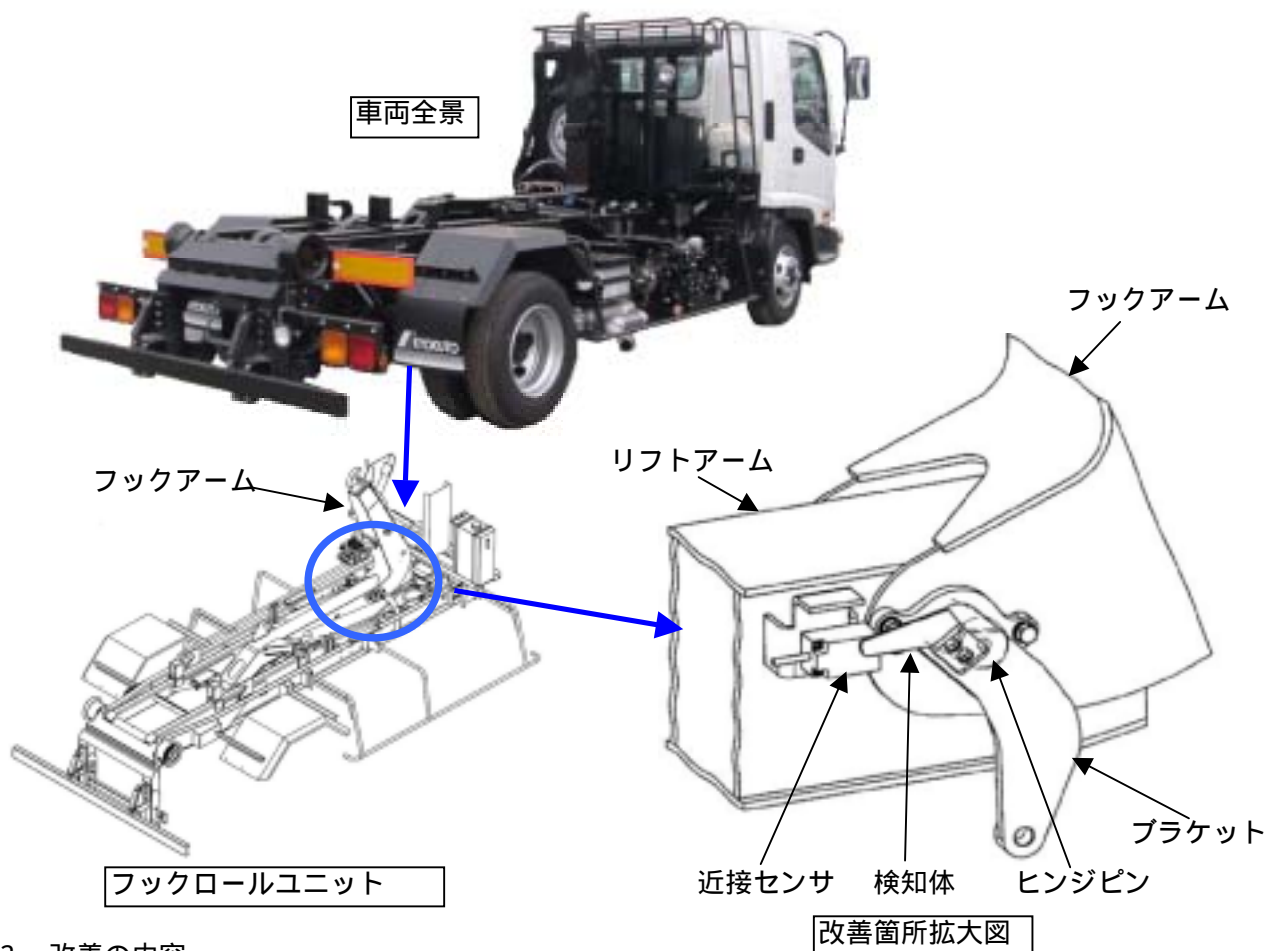
フックアーム回転ヒンジ部での左右方向の隙の設定値が悪かったため、作動状態によっては、フックアームの位置がずれリフトアームに取付けているセンサが検知体を検知しなくなり、コンテナの脱着またはダンプ作業時に動作が停止する。
