# 改善箇所説明図

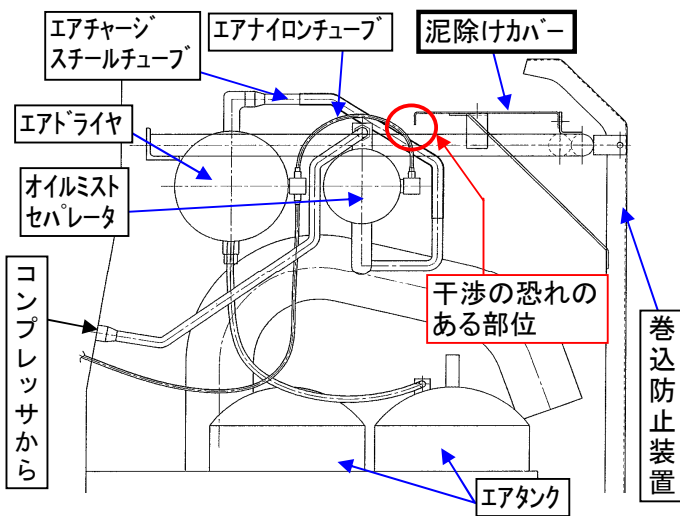
## 現状

[上視図]  
(上図A矢視)

ダンプ車の泥除けカバーにおいて、当該泥除けカバーとエアタンクへのエア供給用チューブ等との隙間が少ないものがあるため、走行中の振動等により、当該泥除けカバーが接触し、エア供給用チューブ等が損傷するおそれがある。
