◇ 改善箇所説明図 ◇

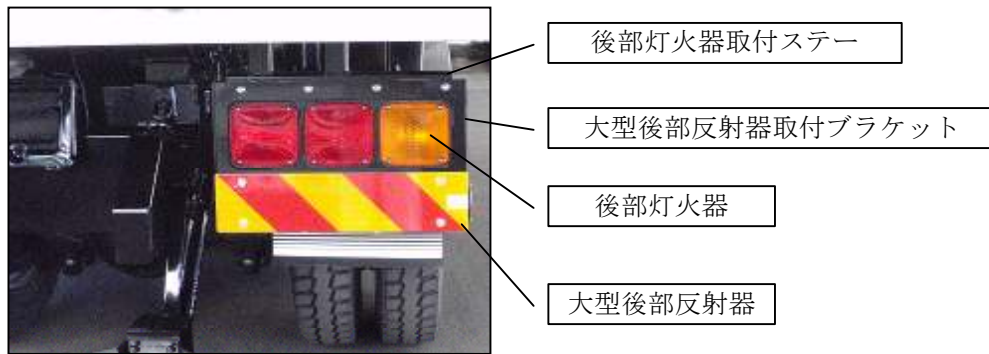
【改善対象部位詳細】

大型ダンプ車において、大型後部反射器を取り付けるブラケットを後部灯火器の樹脂部に取り付けた為、後部灯火器の取付強度が不足し、後部灯火器の取付部に亀裂が発生するおそれがある。

全車両、大型後部反射器取付ブラケットにボルト止めによる追加ブラケットを取り付け、大型後部反射器取付ブラケットを後部灯火器取付ステーに取り付ける。また、追加ブラケット取り付け時、後部灯火器を点検し、損傷がある場合は後部灯火器を交換する。

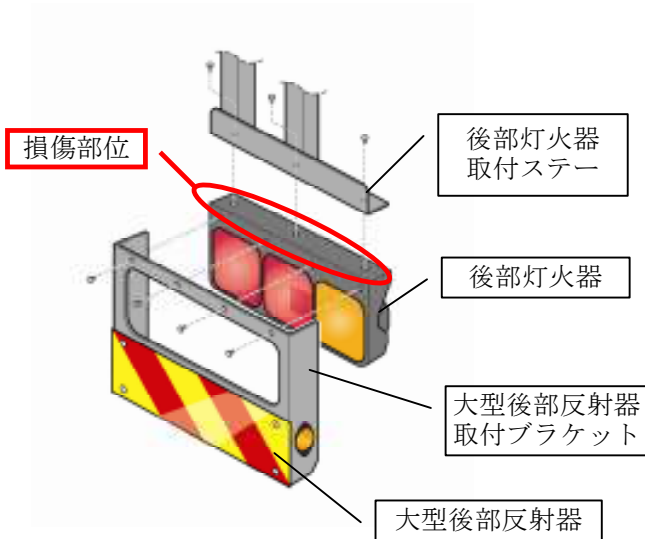
【現状】

大型後部反射器取付ブラケットを後部灯火器の樹脂部に取り付けている。
