改善箇所説明図

自主改善対象製品確認方法

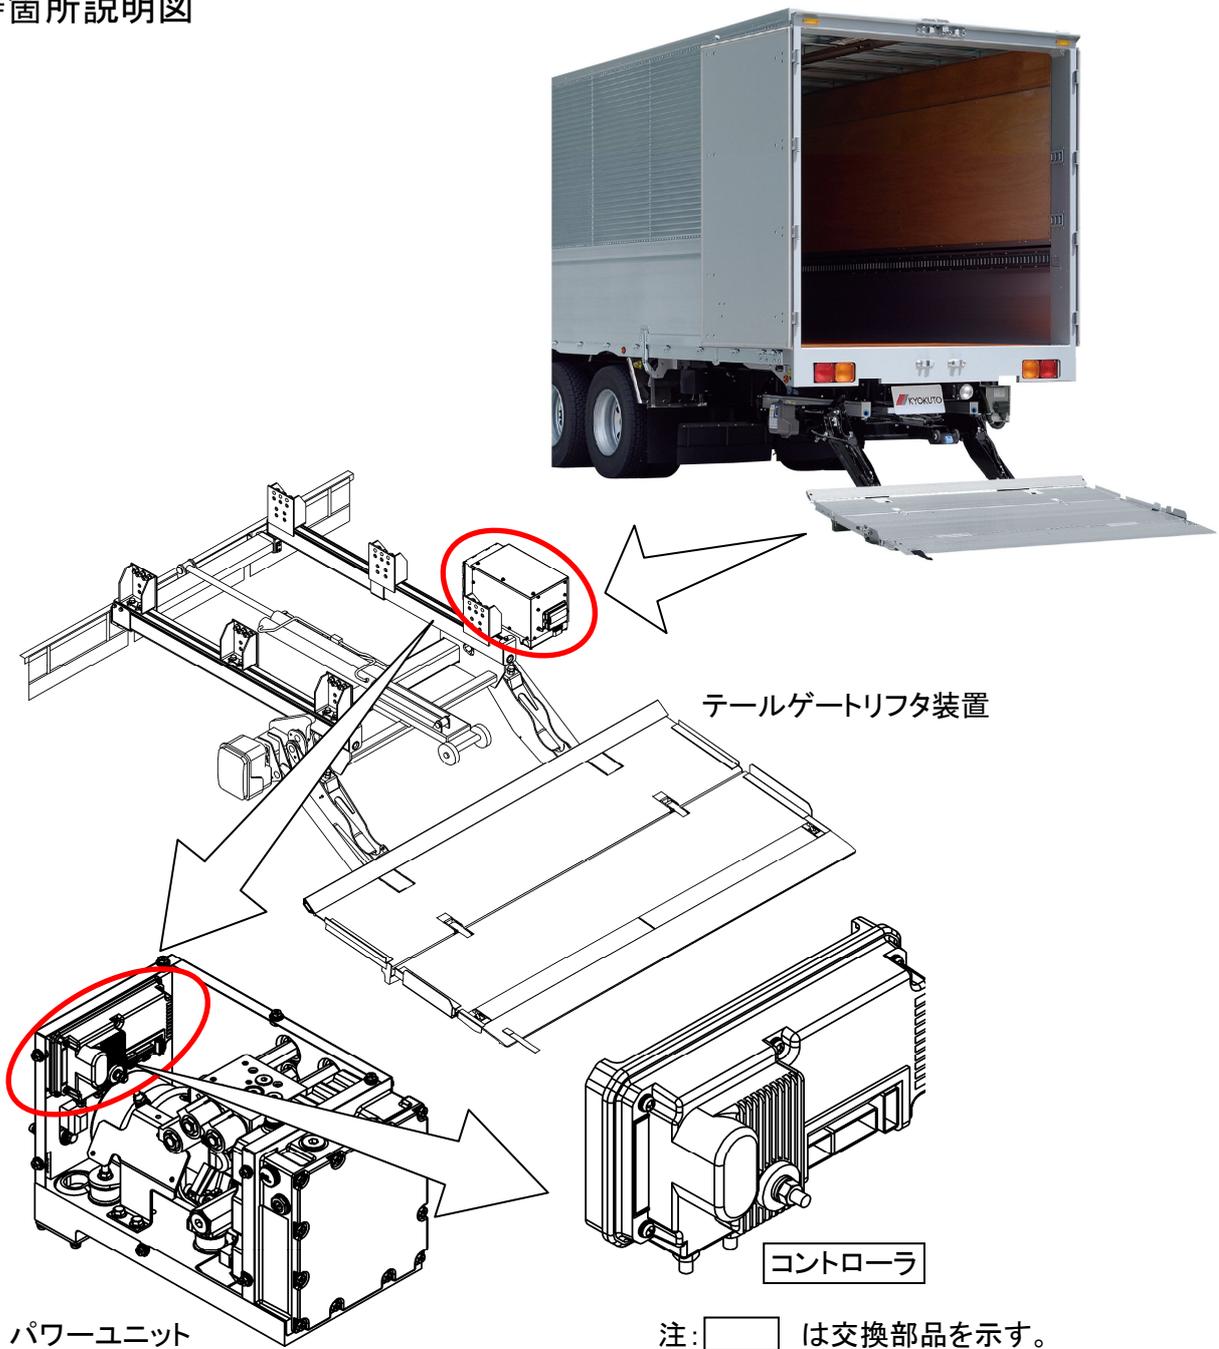
床下格納型テールゲートリフタにおいて、パワーユニットコントローラの制御プログラムが不適切なため、特定の条件下(テールゲートリフタのメインスイッチを入れたままプラットホームを展開した状態で1時間以上経過)でプラットホームを上昇させる操作を行った場合、プラットホームが上昇せず、1秒間(約120mm)ボデー側に引き込む動作をして停止する場合があります。その状態から更にプラットホームの上昇操作を行うと、引き込んだ状態のまま上昇し、プラットホームがボデー後部と干渉することで、干渉部位が損傷し、最悪の場合、車両後面の灯火器が損傷するおそれがある。

パワーユニットコントローラを対策品に交換する。

改善実施車には、パワーユニットに識別用のステッカーを貼付けする。

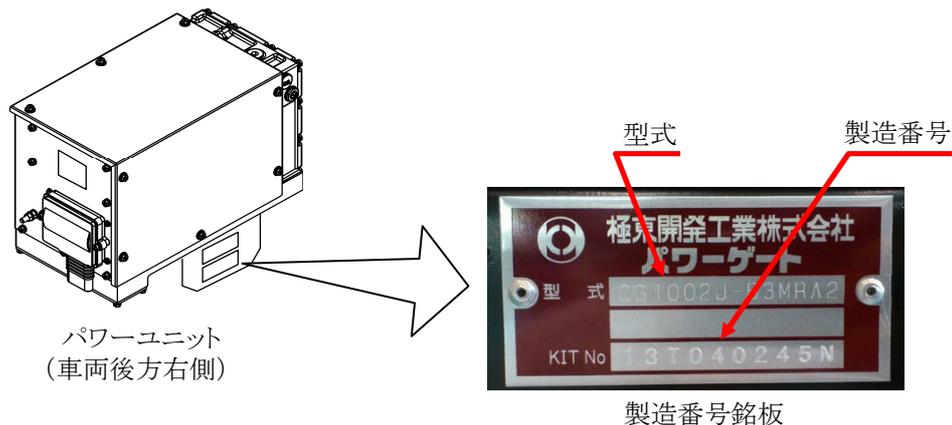
① パワーユニット下部にある製造番号銘板に打刻されている製造番号(KIT No欄)を確認する。

② パワーユニット下部にある製造番号銘板に打刻されている型式を確認する。
