# 改善箇所説明図

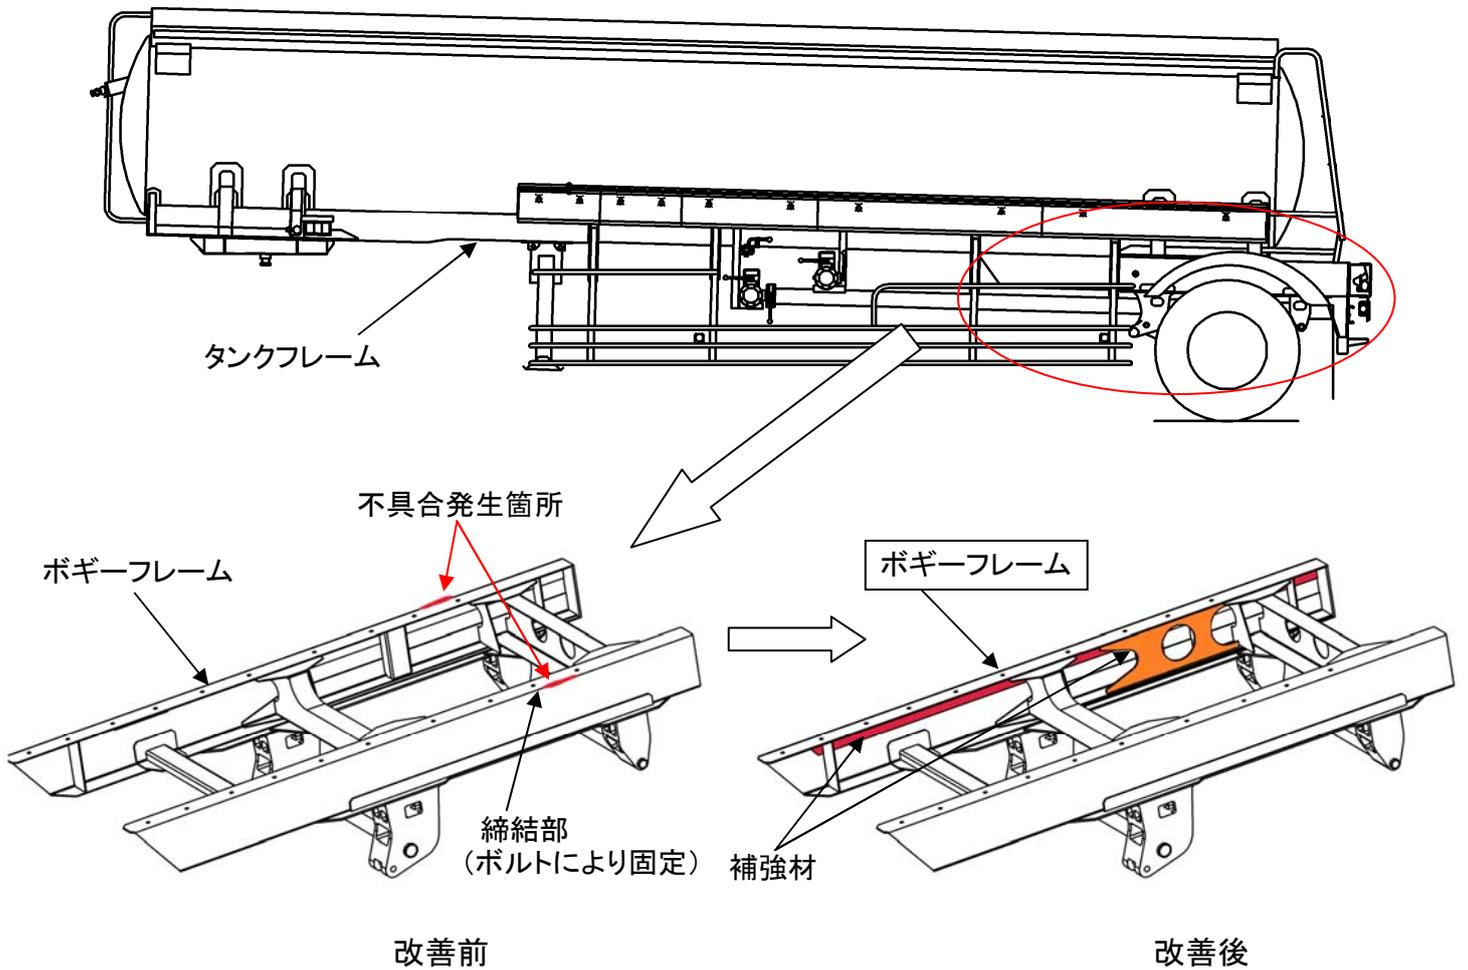
注:  は、交換部品を示す。

1軸20kL石油運搬用アルミタンクセミトレーラにおいて、ボギーフレームの耐久性が不足しているため、走行時の振動により、ボギーフレームに亀裂が発生するものがある。

全車両の点検を行い、ボギーフレームに亀裂が発生しているものは、補強材を追加したボギーフレームに交換する。亀裂が発生していないものは、ボギーフレームに補強材を追加する。

改善後の車両はボギーフレーム内側にインナーフレームが追加されている。  
また、車台番号打刻位置付近にNo.3349のリコール対策済みステッカーを貼付けする。
