改善箇所説明図

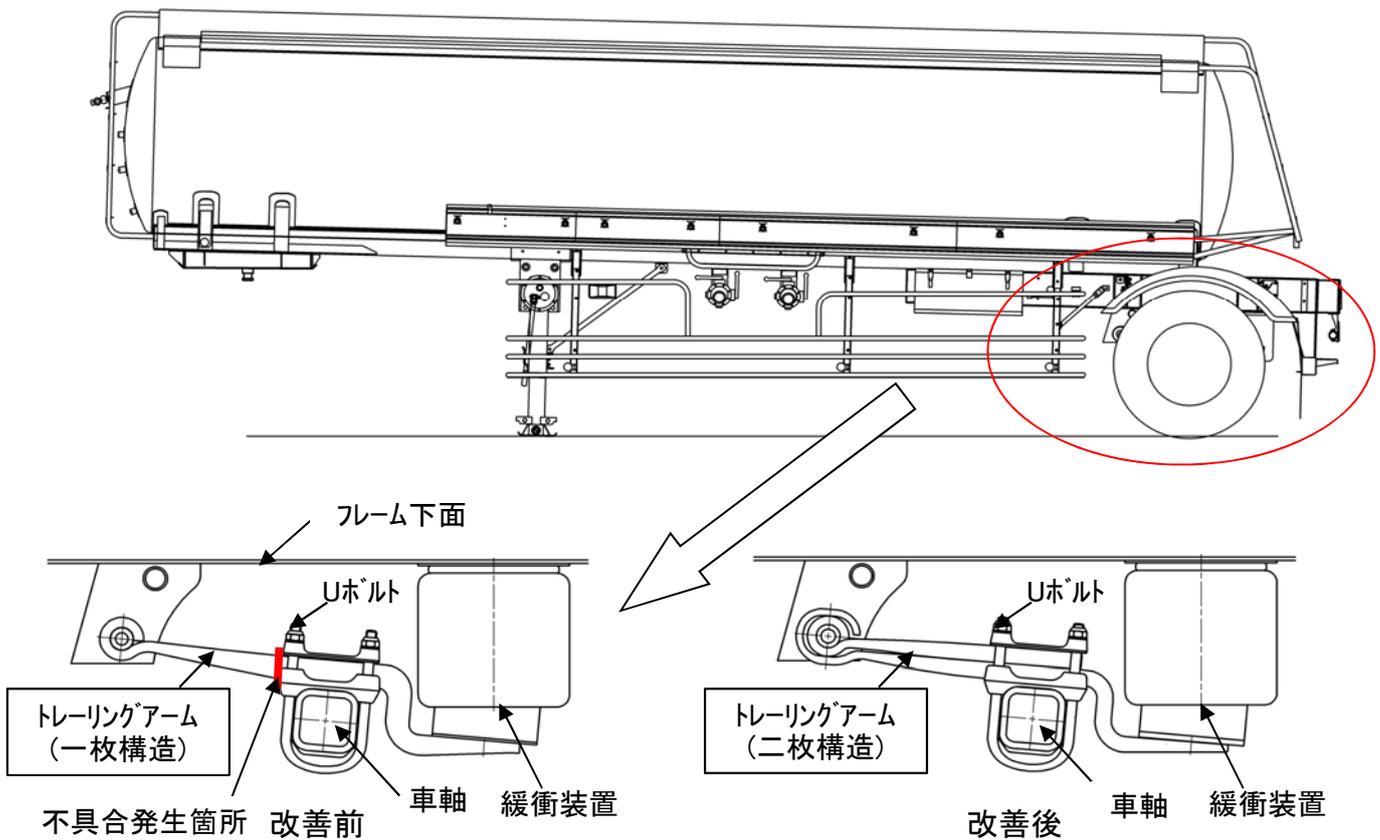
注: は、交換部品を示す。

タンクセミトレーラにおいて、使用者による点検整備が不十分なため、トレーリングアームと車軸を接合するUボルトのナットが緩んだ状態で走行すると、走行中の振動によりトレーリングアームが摩耗し、亀裂を生じることがある。そのため、そのままの状態で使用を続けると、当該アームが折損し、最悪の場合、走行不能となるおそれがある。

全車両、トレーリングアームを一枚構造から二枚構造にしたものに変更するとともに、点検整備に関するパンフレットを使用者に配布しその必要性和重要性について周知する。

改善後の車両はトレーリングアームが二枚構造に変更されている。
