改善箇所説明図

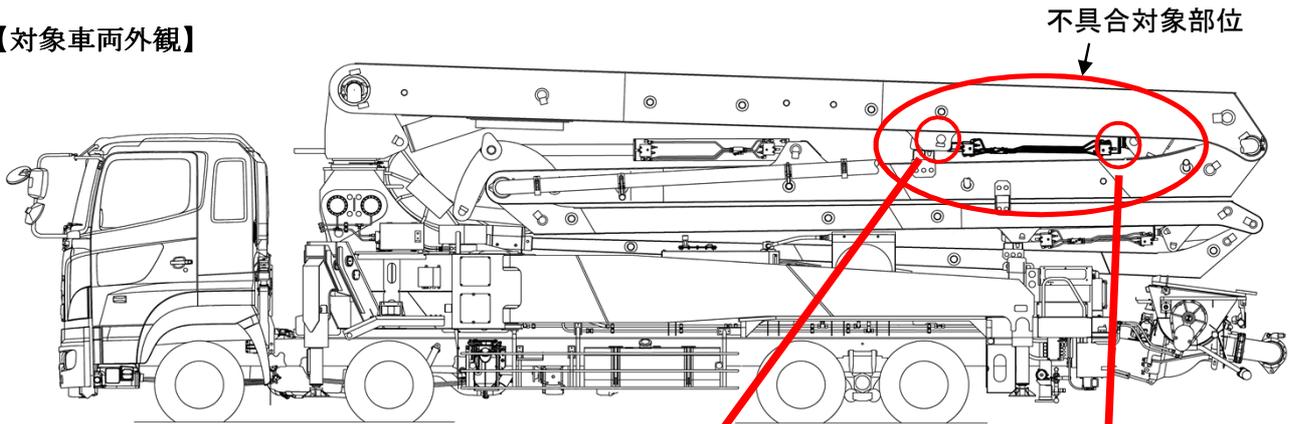
【対象車両外観】

不具合発生箇所

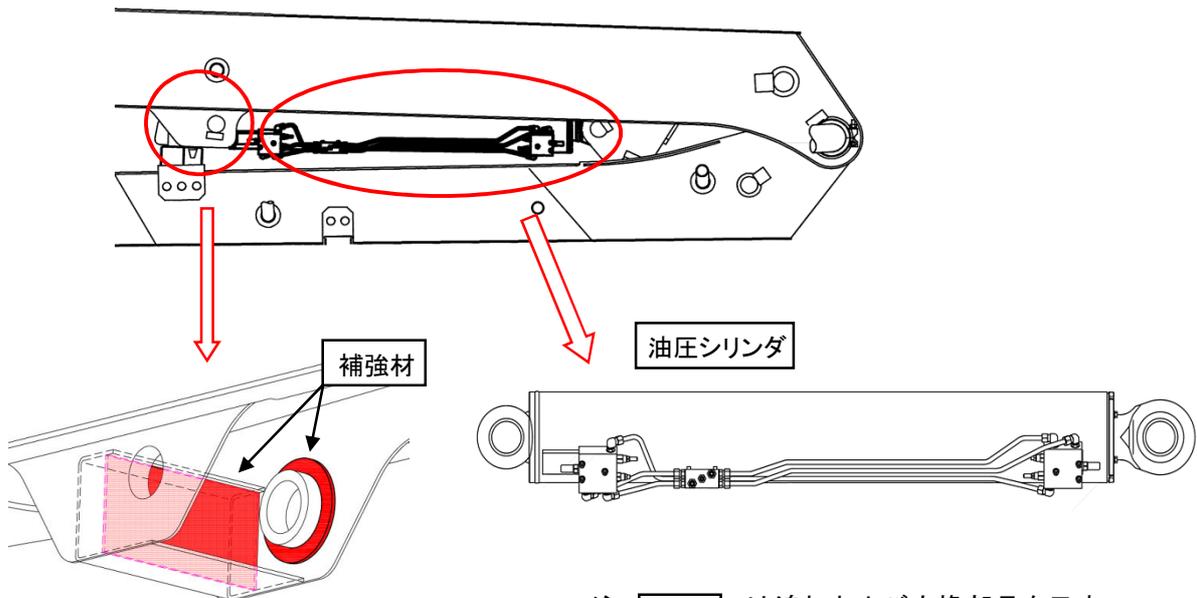
【改善対象部位詳細】

コンクリート作業車の第1ブーム用油圧シリンダにおいて、ピストンロッドおよびシリンダ取付部の強度が不足しているため、ブーム格納時に各部位の溶接部に過大な応力がかかり亀裂が生じることがある。そのため、そのままの状態で使用を続けると、亀裂が進み、最悪の場合、ピストンロッドが折損し、ブームが作動しなくなるおそれがある。

- ① 全車両、油圧シリンダを対策品に交換し、シリンダ取付部に補強材を追加する。
- ② 全車両、油圧シリンダを対策品に交換する。

改善実施車には、油圧シリンダの側面に『B』の刻印を打つ。
