# 改善箇所説明図

改善実施済車には運転者席側ドア開口部のドアロックストライカ付近に No.4213のステッカーを貼付けする。

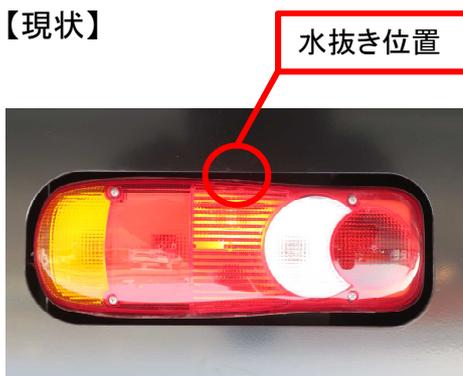
【現状】

注:  は不具合発生箇所

大型トラックにおいて、リヤコンビネーションランプの左右が誤って取り付けられたものがあり、水抜きが適切に行われず、ランプが不点灯となるおそれがある。また、尾灯の照明部が設計の状態と異なるため、保安基準に適合しないおそれがある。
