## ISO規格改正後の 20フィートタンクコンテナセミトレーラの注意事項

本トレーラサービスニュースNo.21は、2001年2月に発行したNo.17の改正版です。

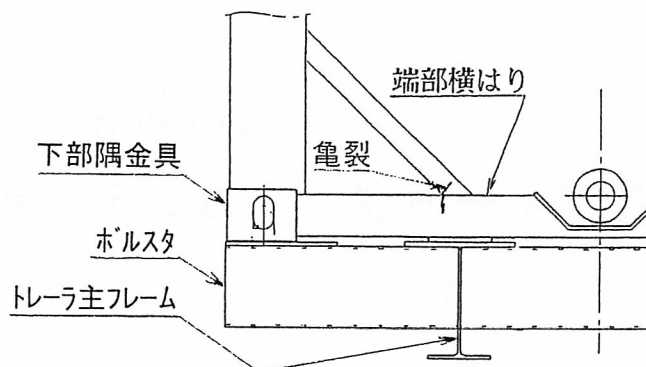
- 1) タンクコンテナの端部横はりとその構造部材に亀裂が発生する。また亀裂が進行するとタンク本体にも亀裂が発生することがある。

- 1) タンクコンテナ輸送用国内セミトレーラの大部分は、中間部荷重伝達面のあるタンクコンテナだけを積載出来るように設計・製造されており、これに中間部荷重伝達面のないタンクコンテナを積載した場合、タンクコンテナの総重量が4ヶ所のコンテナ端部横はりとトレーラ主フレームの接触面に集中荷重として加わるため、コンテナ端部横はりに高い応力が発生し、長時間の陸路輸送により疲労が蓄積され、亀裂に至ると考えられる。

- 1) タンクコンテナ総重量をツイストロック部の4ヶ所で支持するため
  - ①トレーラのツイストロック部にスペーサを取り付け4点支持に変更し、ボルスタへ補強部材を取り付ける。
  - ②トレーラメーカー、トレーラ型式によって対応工事内容が異なり、補強部材を取り付けない場合もあります。
- 2) 対応後の荷重伝達面位置

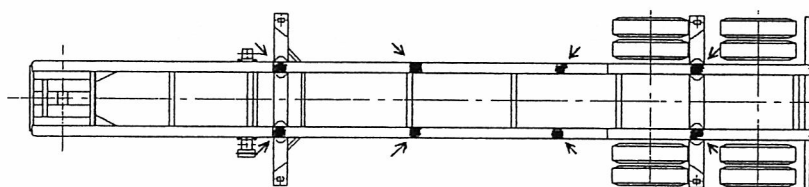
トレーラ主フレーム上の8ヶ所（タンクコンテナ前後端横はりの4ヶ所＋中間部荷重伝達面の4ヶ所）

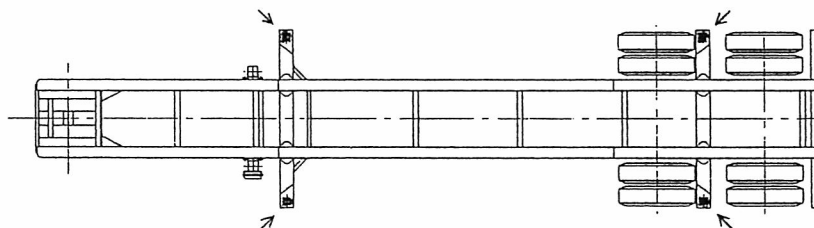
トレーラツイストロック部の4ヶ所（タンクコンテナ下部隅金具の4ヶ所）

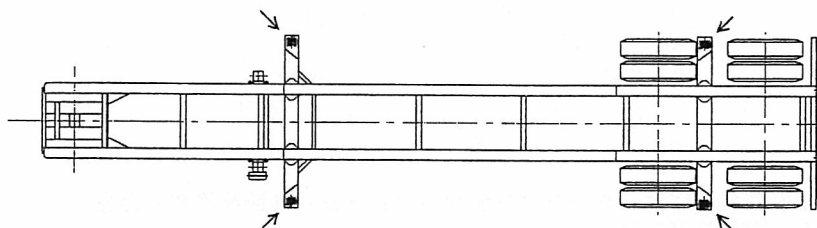
トレーラツイストロック部の4ヶ所（タンクコンテナ下部隅金具の4ヶ所）

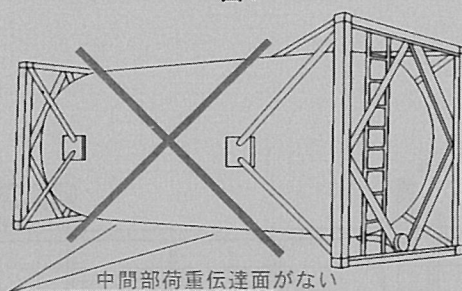
図1

1. このコンテナセミトレーラには、図1のような中間部荷重伝達面のないタンクコンテナは積載出来ません。

積載された場合、タンクコンテナのフレームに亀裂等異常の発生する可能性が有ります。

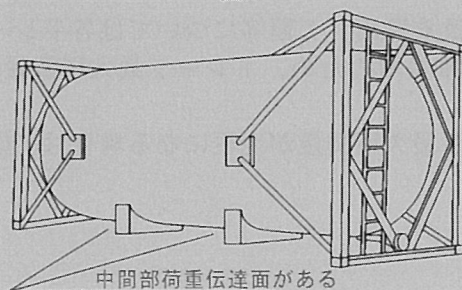
図2

2. このコンテナセミトレーラは、図2のような中間部荷重伝達面のあるタンクコンテナだけが積載出来ます。
