改善箇所説明図

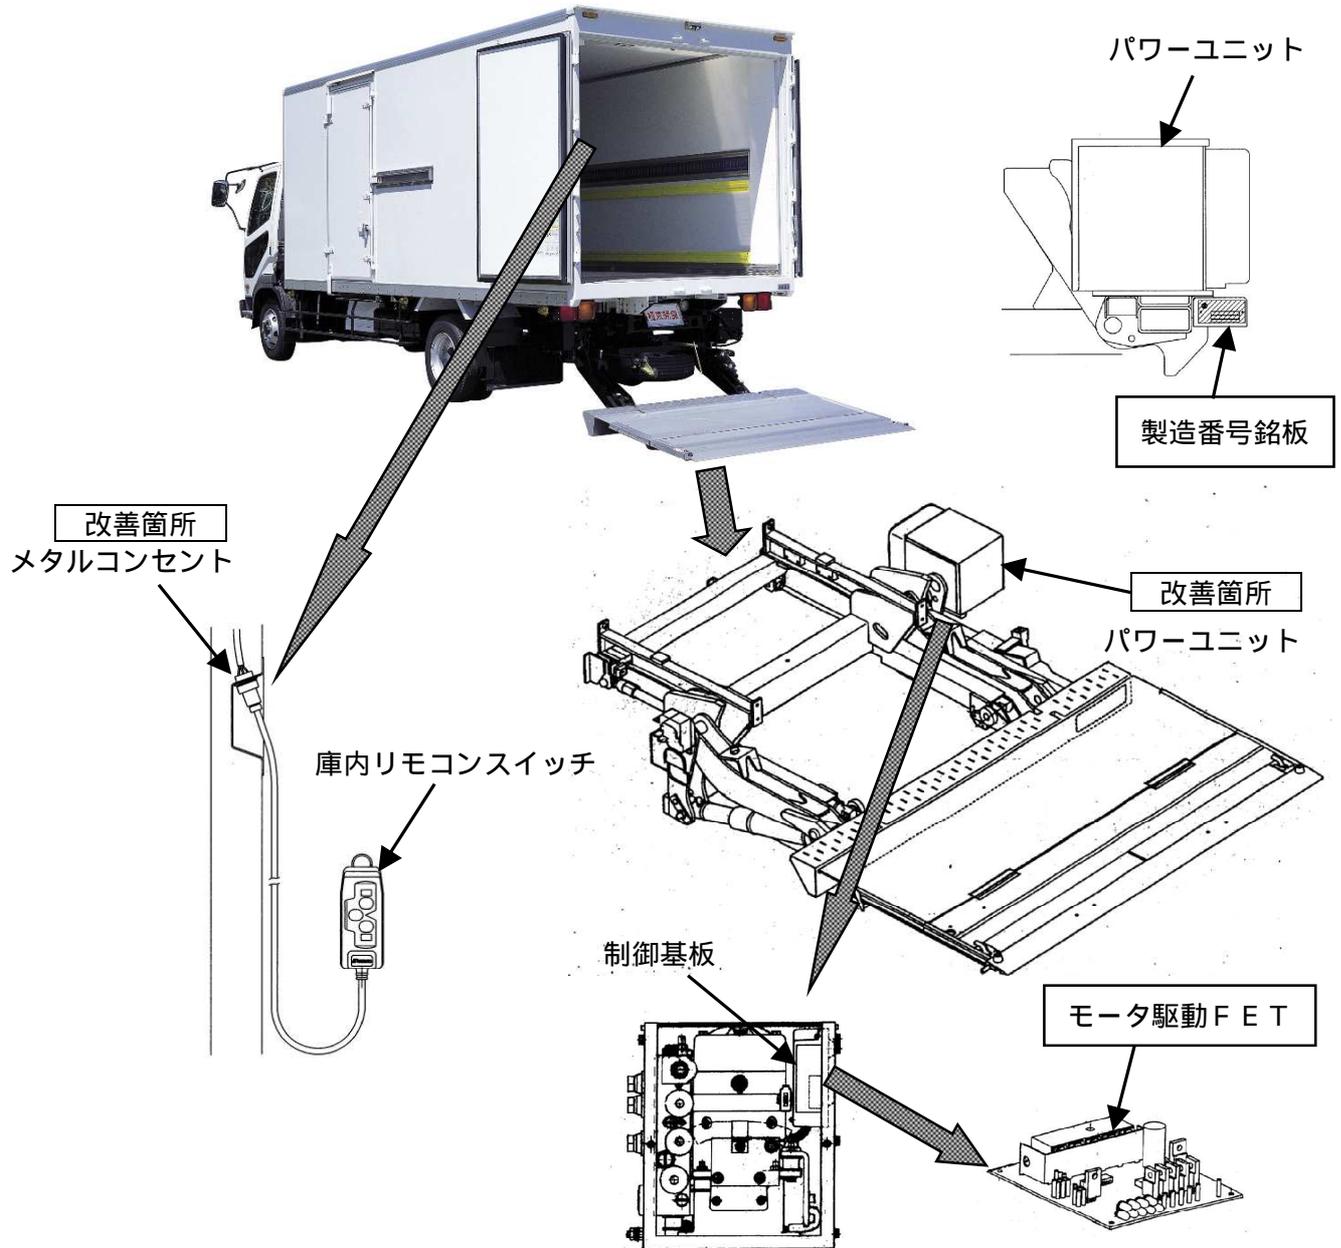
バンボデーのドア開閉に伴う結露等により、ドア近辺に設置された庫内リモコンスイッチ用メタルコンセント内に浸水し、接点が半導通状態となる。制御基板へ低い入力電圧がかかることにより、制御基板内のモータ駆動FETが半導通状態となり破損に至った。

庫内リモコンスイッチ用メタルコンセントに防水処理を行なう。

- ・ メタルコンセントのメス側をシリコンシーラで封止する。
- ・ メタルコンセント内にシリコンコンパウンドを封入する。

パワーユニット内のリモコン上げ、下げ回路にリレーを追加し、入力電圧の不安定化を防止する。
