## 改善箇所説明図

### \* 外観図と基準不適合発生箇所

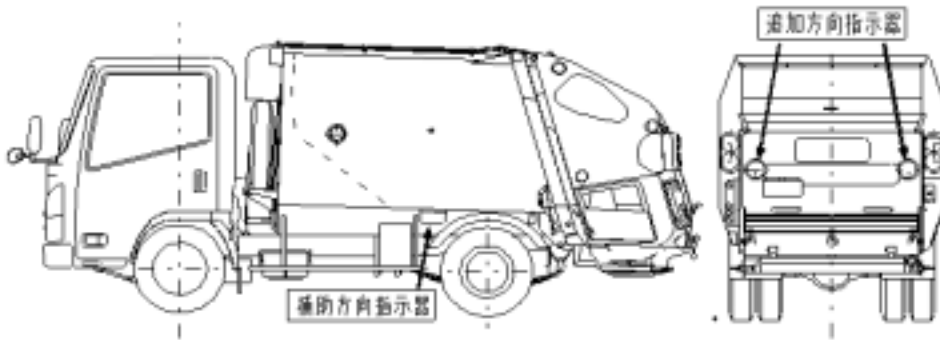
#### 基準不適合発生箇所

自動車の前面または後面に備える方向指示器が故障した場合に、運転者席の作動状態表示装置が作動しない。
