改善箇所説明図

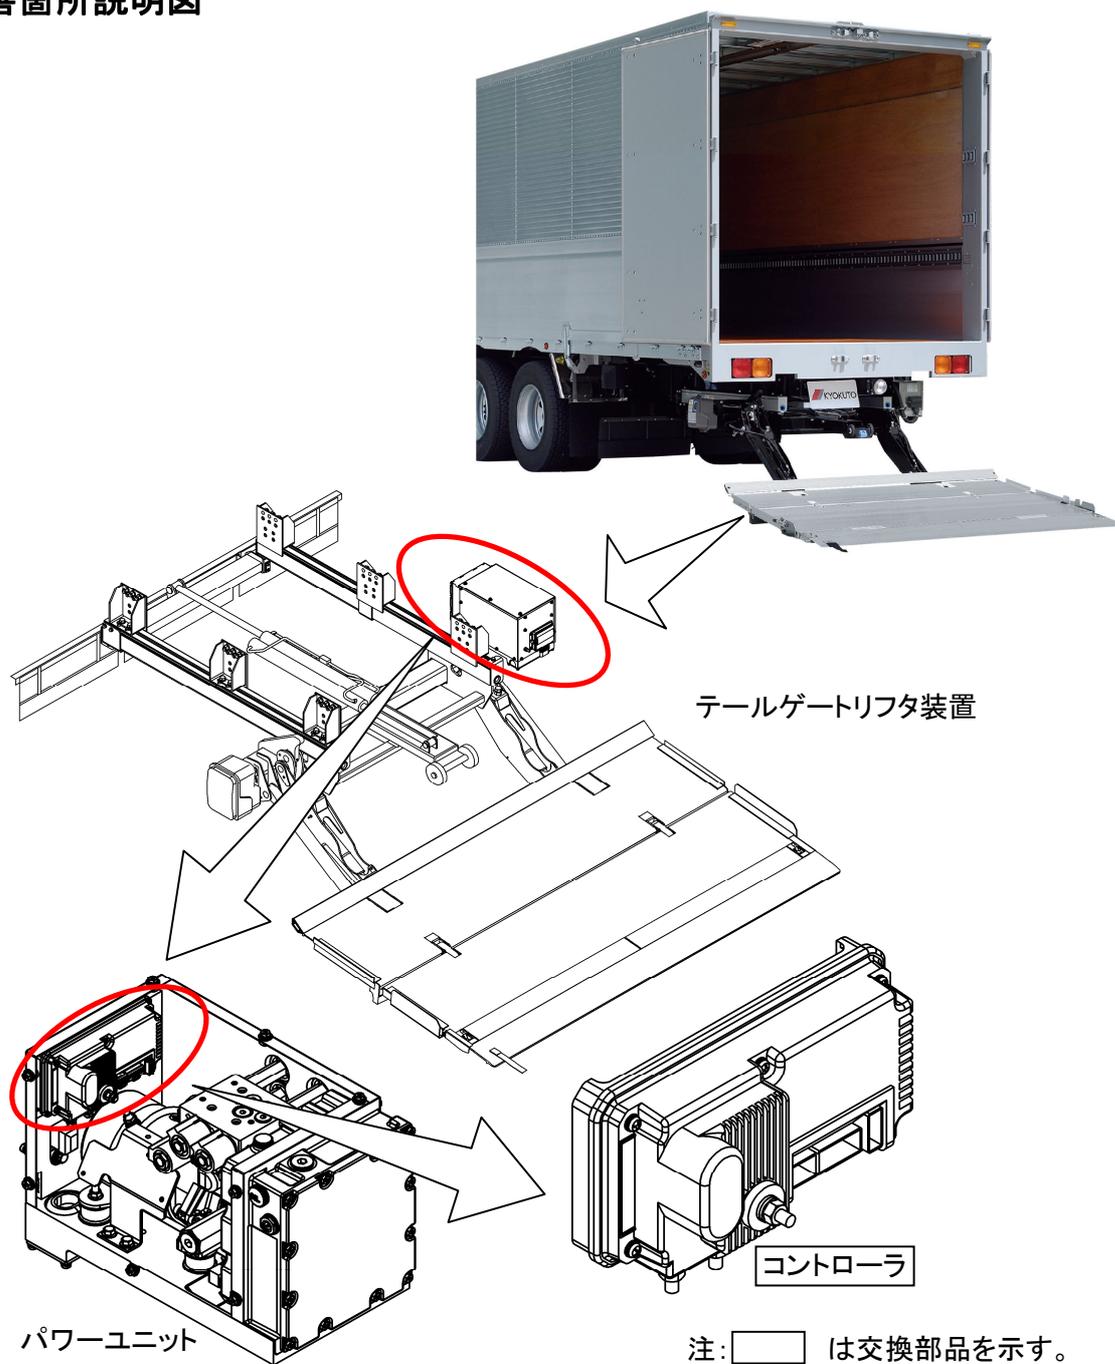
床下格納型テールゲートリフタにおいて、パワーユニットコントローラの制御プログラムが不適切なため、特定の条件下(テールゲートリフタのメインスイッチを入れたままプラットホームを展開した状態で1時間以上経過)でプラットホームを上昇させる操作を行った場合、プラットホームが上昇せず、1秒間(約120mm)ボデー側に引き込む動作をして停止する場合があります。その状態から更にプラットホームの上昇操作を行うと、引き込んだ状態のまま上昇し、プラットホームがボデー後部と干渉することで、干渉部位が損傷し、最悪の場合、車両後面の灯火器が損傷するおそれがある。

パワーユニットコントローラを対策品に交換する。

改善実施車には、運転者席側ドア開口部のドアロックストライカ付近に、No.3204のステッカーを貼付けする。
