## ◆ 改善箇所説明図 ◆

### 【不具合の内容】

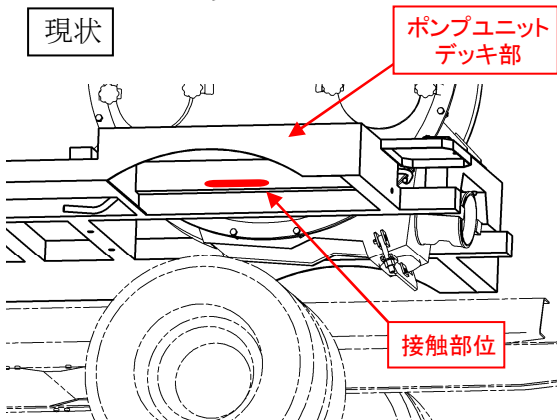
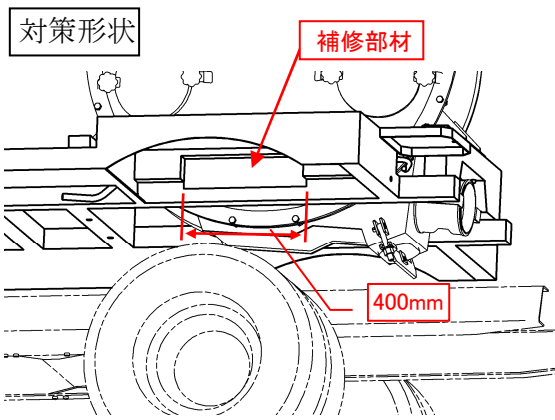
#### 左下方からの見取図

コンクリート作業車において、ポンプユニットのデッキ部と後軸左舷内側タイヤの隙間寸法が不適切なため、不整地等での走行時、内側タイヤがデッキ部に接触し、タイヤのショルダー部に擦過痕が生じるおそれがある。

デッキ部を後輪中心に400mm削除し、補修部材を取り付け、内側タイヤとの隙間を確保する。

全車両、デッキ部の補修工事を行うとともに、ポンプユニットの洗浄用水配管を対策品に交換しデッキ部と内側タイヤとの隙間を確保する。  
また、後軸左舷内側タイヤの点検を行い、擦過痕が生じているものは新品タイヤに交換する。
