改善箇所説明図

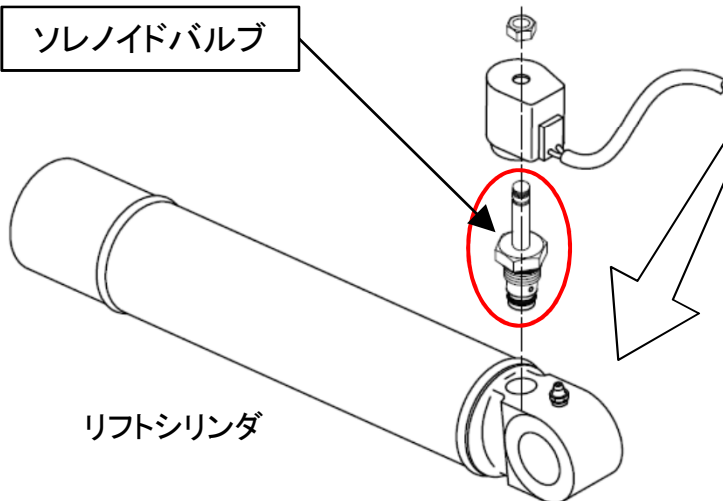
ソレノイドバルブ

弊社パワーゲートG型において、プラットフォーム昇降用リフトシリンダに取り付けられているソレノイドバルブ内のヘッドを接合する際の銅の量が不適切なため、当該バルブが作動しないことがあります。そのため、リフトシリンダへ適正な油圧をかけられず、リフトシリンダの伸びが遅くなり、プラットフォーム上昇中にリフトアームの平行リンクが崩れ、パワーゲートの操作ができなくなるおそれがあります。

ソレノイドバルブを対策品に交換させていただきます。
