改善箇所説明図

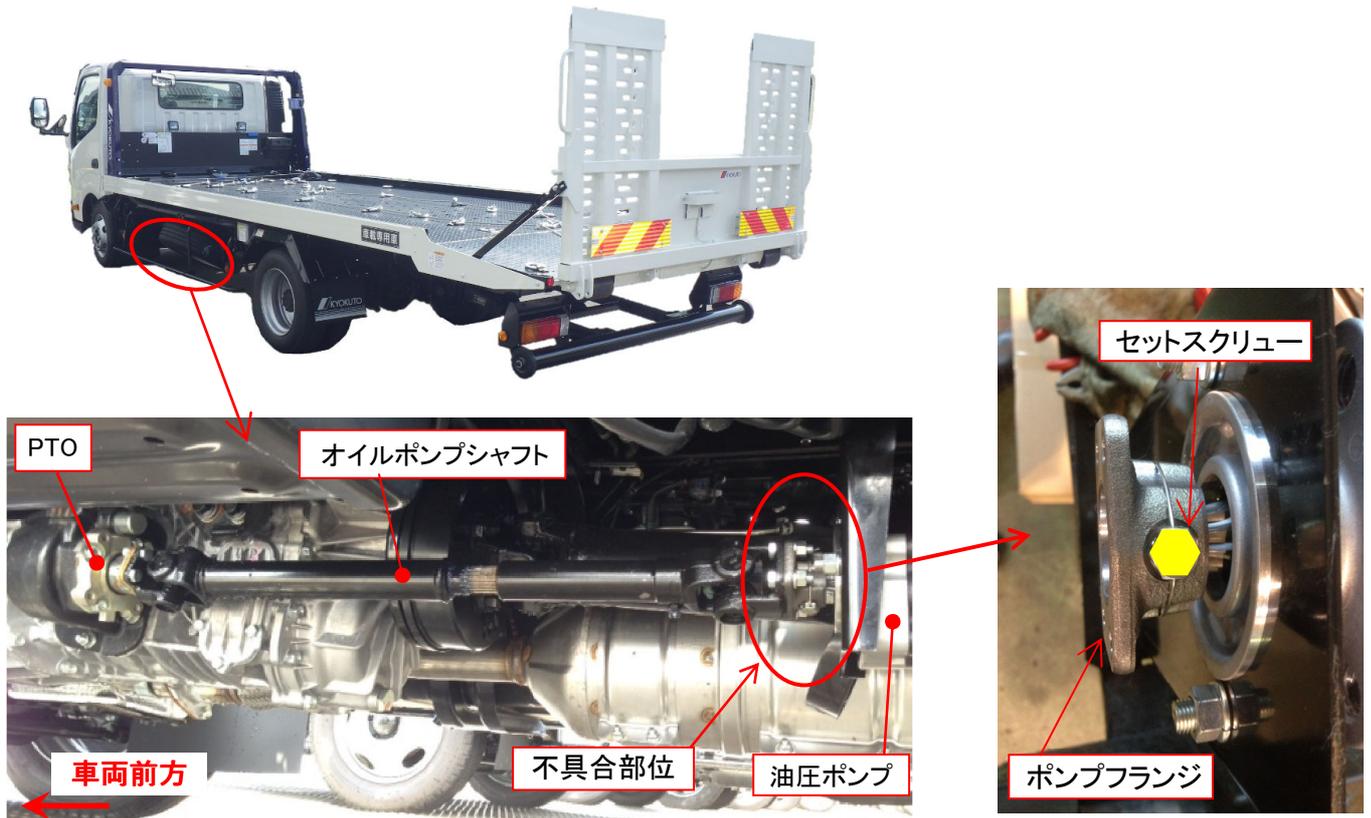
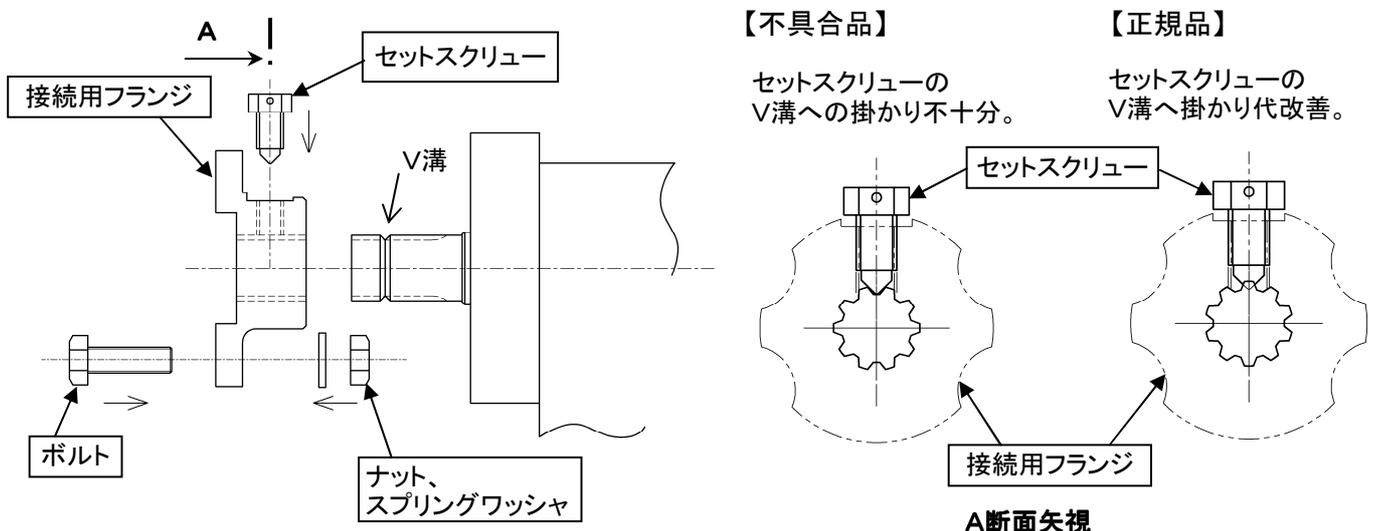
1台積車両運搬車の作業用装置油圧ポンプにおいて、接続フランジの製造指示が不適切なため、接続フランジとオイルポンプシャフトを固定するセットスクリューの取付け穴の位置が設計と異なっているものがある。そのため、走行時の振動等により、セットスクリューが緩み、そのままの状態で使用を続けると、接続フランジが脱落してシャフトが外れ、他の交通を妨げるおそれがある。

当該油圧ポンプの接続用フランジを正規品に交換する。

改善実施済車には、運転者席側ドア開口部のドアロックストライカ付近に、No.3653のステッカを貼付する。
また、交換したセットスクリューの端面に黄色でマーキングする。

正規品の接続用フランジへ交換する。
