改善箇所説明図

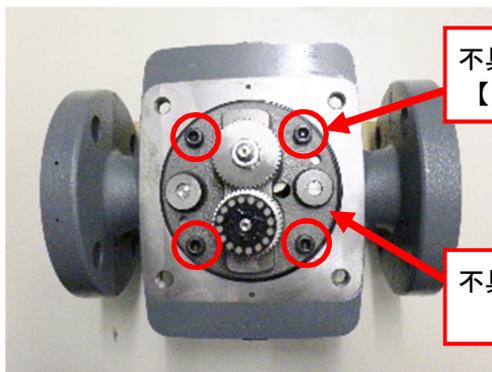
【改善対象部位詳細】

不具合発生箇所
【固定ボルト】

不具合発生箇所
【中板】

タンクローリーに装着された流量計(燃料給油メーター)において、排出量を計測するローターを支持する中板を固定するボルトの締付けが不適切なものがある。そのため、そのままの状態で使用を続けると中板に緩みが生じてローターが動かなくなり、積載物が排出できなくなるおそれがある。

全車両、流量計の中板を確認し、緩みのないものは固定ボルトを正規トルクで締付ける。なお、緩みがあるものは流量計を良品へ交換する。
