◆ 改善箇所説明図 ◆

【改善対象部位詳細】

テールゲート(積込装置)サイドカバー左側面からの見取図(右側面は同様の対象形状)

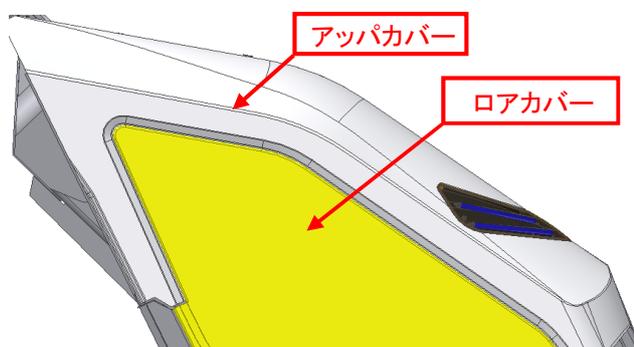
現状

塵芥車の積込装置側面の開閉式のサイドカバーにおいて、ロアカバーとアッパカバーの固定方法が不適切なため、走行中の走行風等によりロアカバー上部の固定が外れることがある。そのため、そのままの状態で行くと、最悪の場合、ロアカバーが破損・脱落して、他の交通の妨げになるおそれがある。

全車両、ロアカバーとアッパカバーを固定するパチン錠を2箇所追加する。(左右両面共に同様)
なお、ロアカバーの亀裂・破損等の有無を確認し、亀裂・破損等が確認された場合はロアカバーを補修又は交換する。

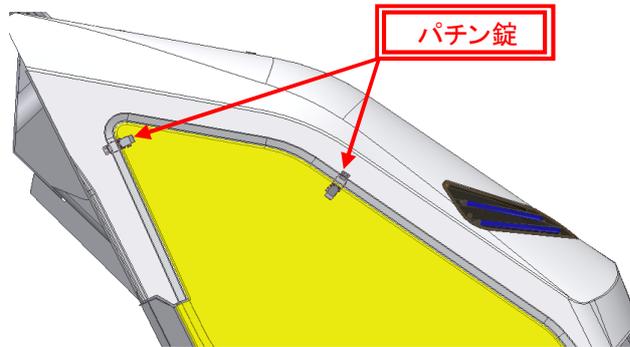
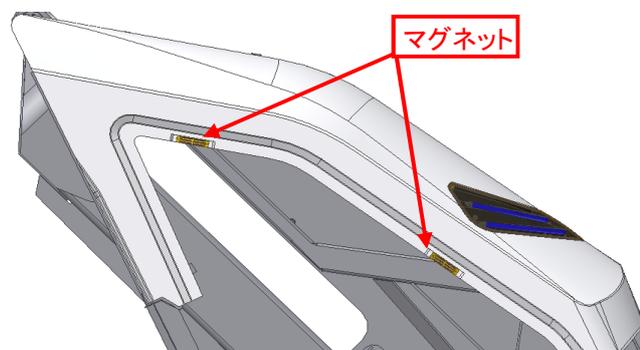
改善後

は追加する部品を示す。
