改善箇所説明図

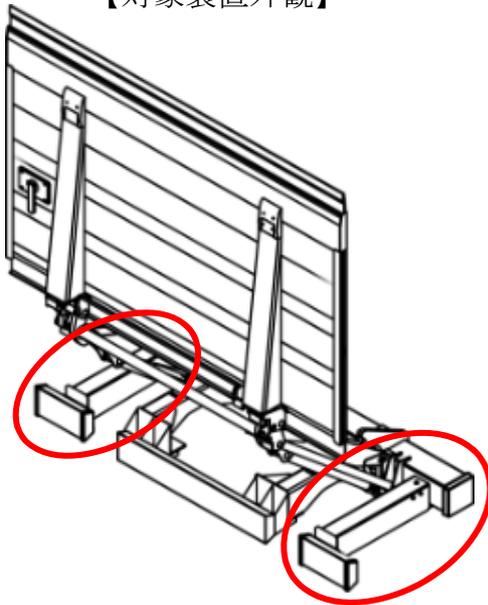
【対象装置外観】

後部格納式テールゲートリフタのメインフレームにおいて、リヤバンパステー取付部の強度確認が不足しているため、走行時の振動等により亀裂が生じることがある。そのため、そのままの状態で使用を続けると亀裂が進行し、最悪の場合、有効に突入を防止できないおそれがある。
