改善箇所説明図

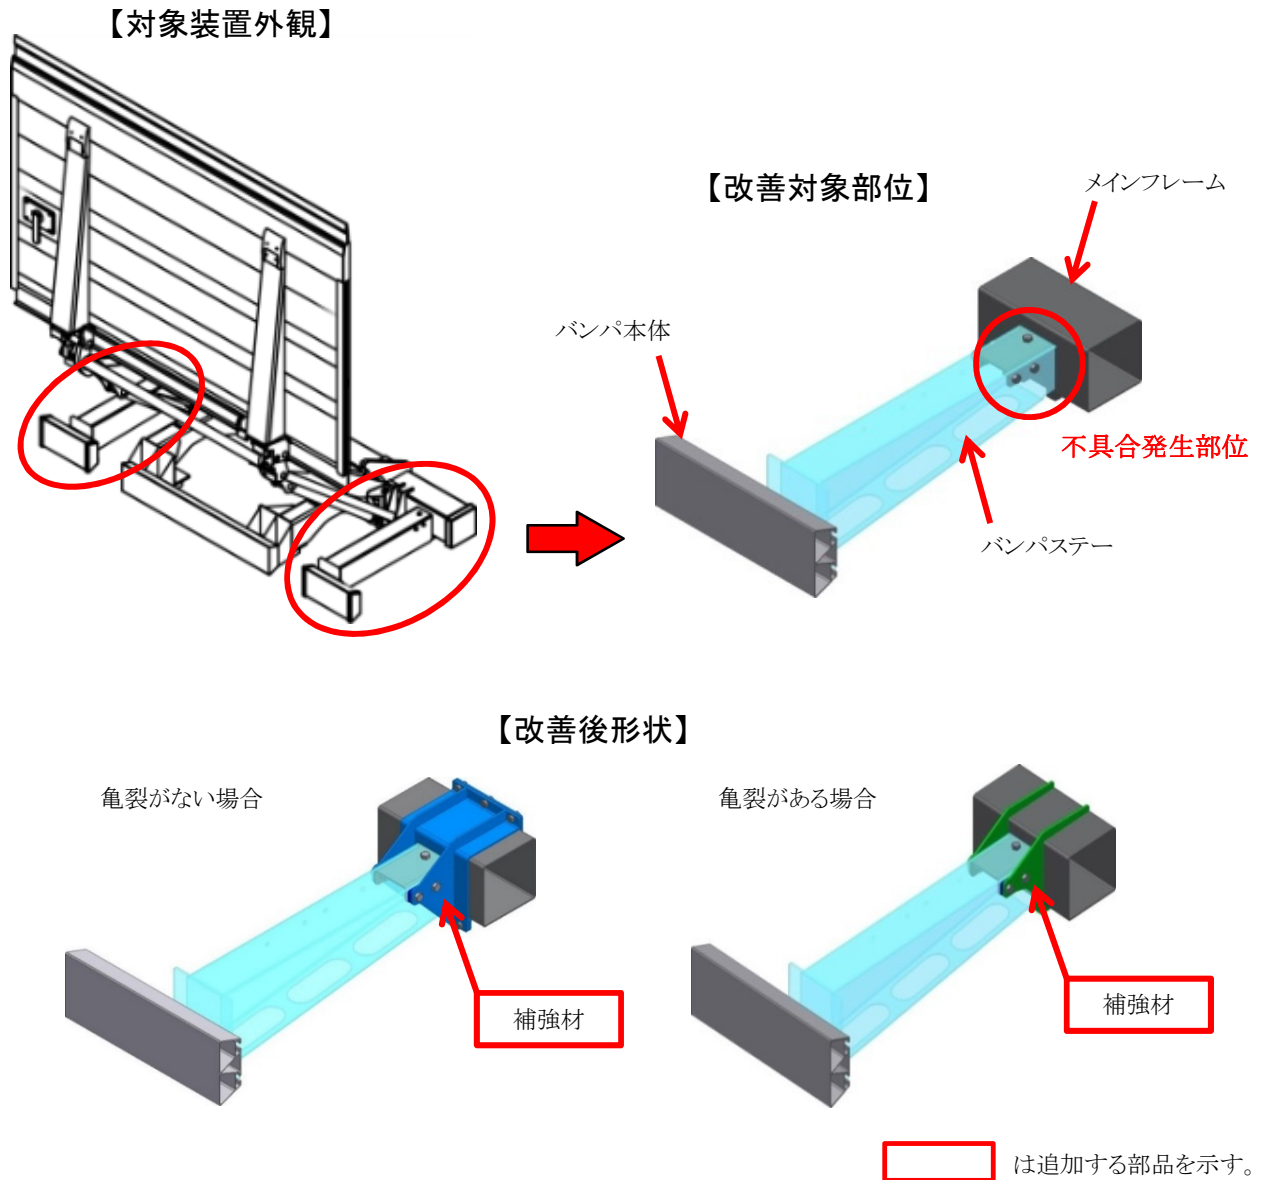
後部格納式テールゲートリフタのメインフレームにおいて、リヤバンパステー取付部の強度確認が不足しているため、走行時の振動等により亀裂が生じることがある。そのため、そのままの状態で使用を続けると亀裂が進行し、最悪の場合、有効に突入を防止できないおそれがある。

全車両、亀裂の有無を確認し、亀裂が無いものはメインフレームとバンパステー締結部に補強材を追加する。また、亀裂が確認された場合は、亀裂部を溶接にて補修し、補強材を追加で溶接する。
