# 改善箇所説明図

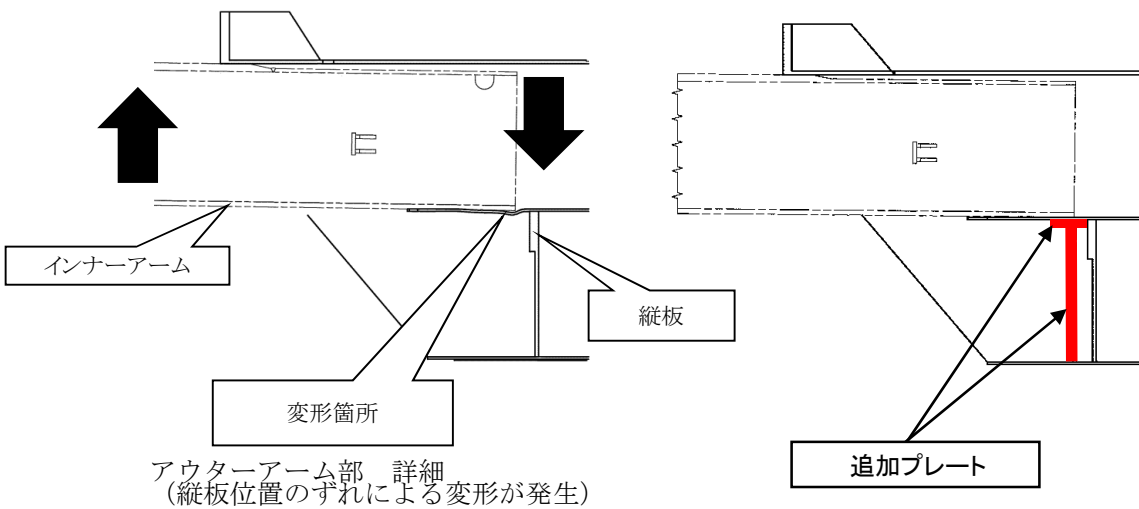
## 【改善対象部位詳細】

注:  は追加部品を示す。

ブーム付きコンクリート作業車の左舷前方のアウトリガにおいて、インナーアームを支えるためのアウターアームの縦板の取付指示が不適切なため、取り付け位置がずれているものがある。このため、インナーアームからの荷重を適切に受けることができず、アウターアームが変形するおそれがある。

全車両、左舷前方のアウトリガのアウターアームの縦板位置を点検し、正規寸法でない車両は変形部を修正のうえ縦板を追加する。
