## 改善箇所説明図

### 【不具合の内容】

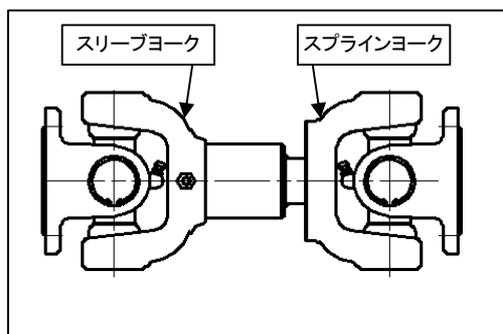
図3 ドライブシャフト外観

ブーム付きコンクリート作業車の油圧ポンプ用ドライブシャフトにおいて、当該シャフトの溶接方法が不適切なため、強度が不足しているものがある。  
そのため、当該溶接部から亀裂が発生しシャフトが破損して油圧を発生することができず、コンクリートの圧送作業ができなくなるおそれがある。

全車両、当該ドライブシャフトを良品に交換する。
