# 改善箇所説明図

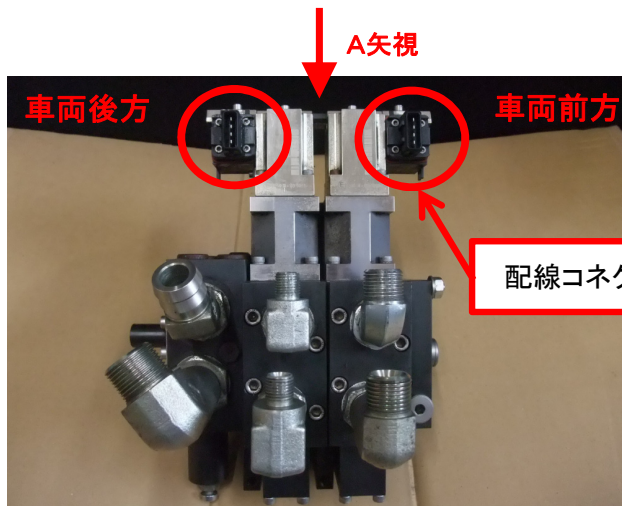
油圧バルブ(車両上面矢視)

不具合発生箇所

脱着装置付きコンテナ自動車において、コンテナの脱着をコントロールする油圧バルブの配線コネクタ内基板の製造管理が不適切なため、当該基板に不純物が付着しているものがある。  
そのため、不純物の影響により回路が短絡してコンテナ脱着作業時に適切な信号が送られず、コンテナの脱着ができないおそれがある。

全車両、配線コネクタのロットナンバーを確認し、対象の場合、当該コネクタを良品に交換する。  
また、コネクタ間接続用ケーブルを新品に交換する。

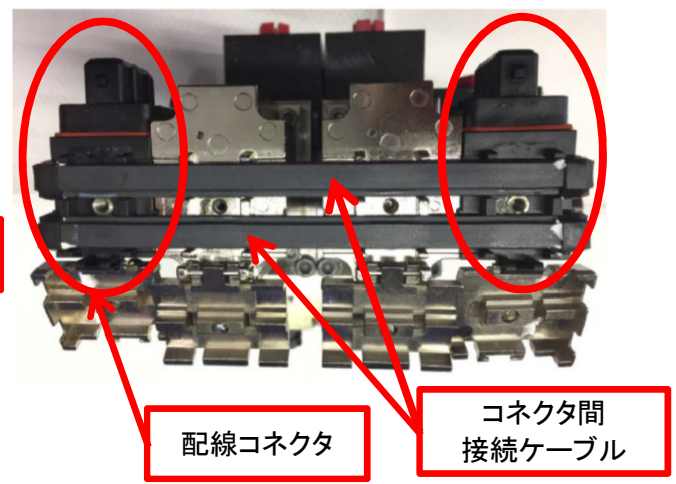
S矢視

配線コネクタ

は交換する部品を示す。
