改善箇所説明図

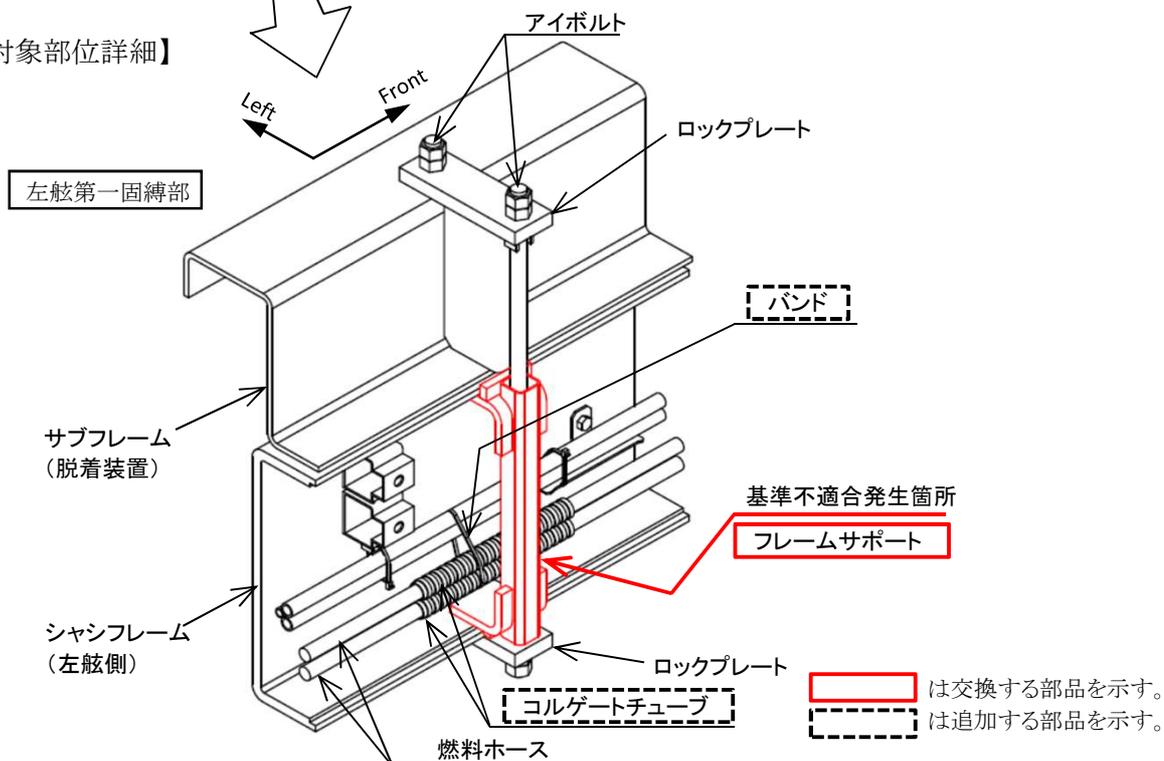
【改善対象部位詳細】

脱着装置付きコンテナ自動車において、フレームサポートの設計が不適切なため、燃料ホースとフレームサポートの隙間が小さいものがある。そのため、走行時振動等により、燃料ホースとフレームサポートが接触することで燃料ホースが損傷し、最悪の場合、燃料が漏れるおそれがある。

全車両、フレームサポートを対策品に交換する。
また、燃料ホースにコルゲートチューブの追加を行い、燃料ホースをバンドで固定する。
なお、燃料ホースに損傷がある場合は新品に交換する。
