## 改善箇所説明図

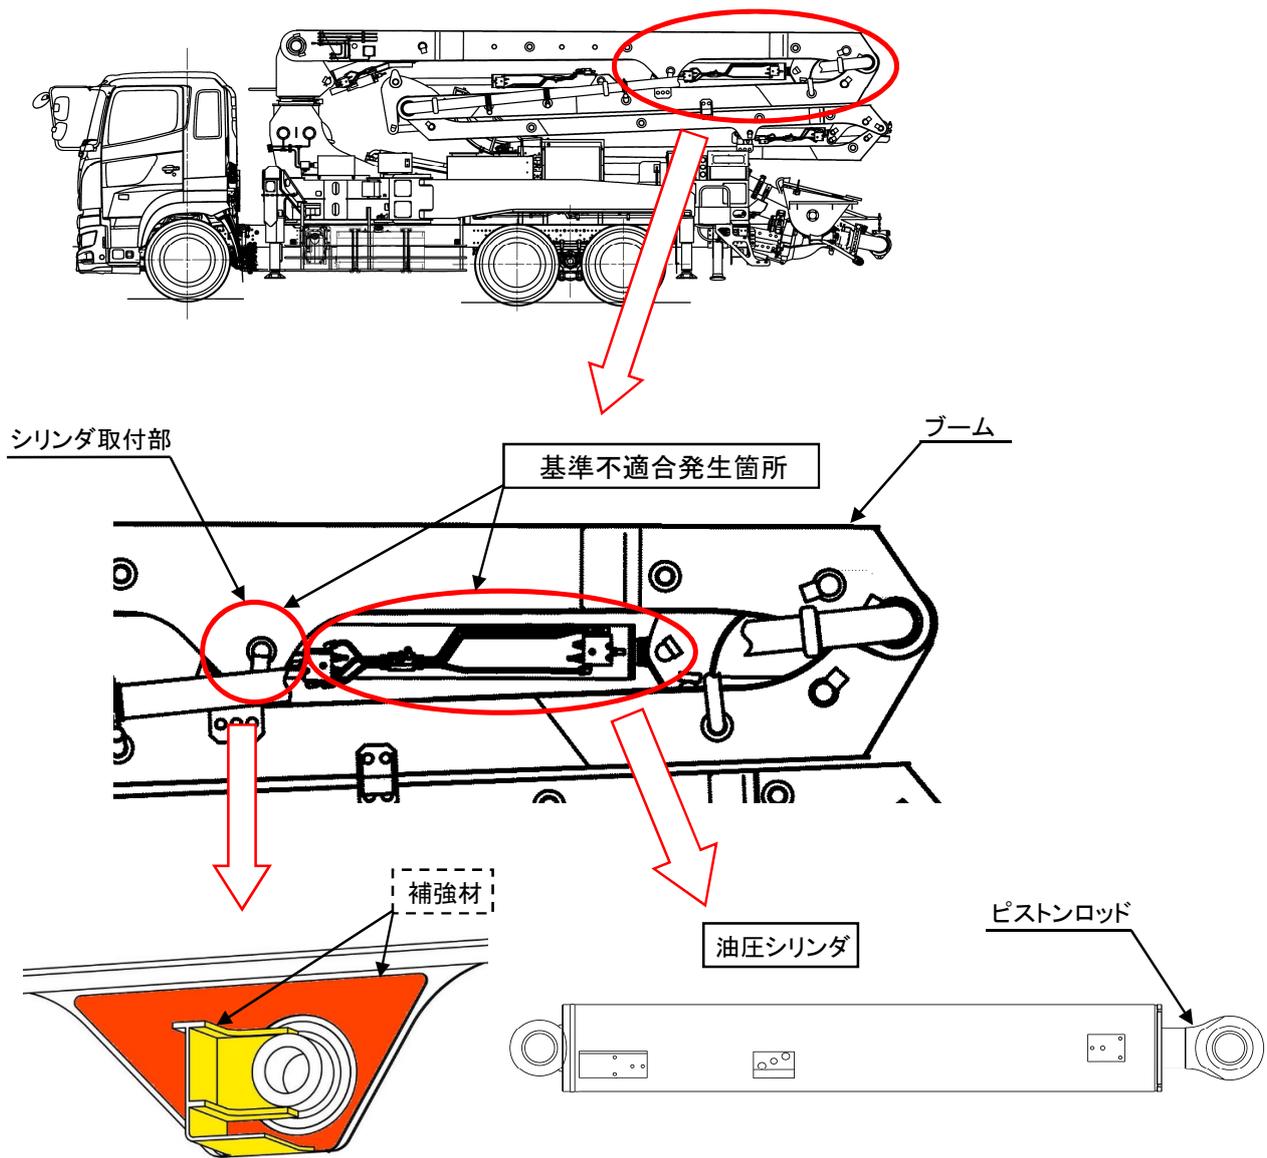
注:  は交換部品、 は追加部品を示す。

コンクリート作業車のブームを動作させる油圧シリンダにおいて、油圧シリンダのピストンロッドの形状及びシリンダ取付部の設計が不適切なため、特定の作業姿勢において、ピストンロッド及びシリンダ取付部に過大な力が加わりピストンロッドやシリンダ取付部に亀裂が生じるおそれがある。

全車両、油圧シリンダを対策品に交換し、シリンダ取付部に補強材を追加する。なお、シリンダ取付部に亀裂があるものは亀裂を修理したうえで補強材の取り付けを行う。

改善実施車には、油圧シリンダの側面に『E』の刻印を打つ。
