改善箇所説明図

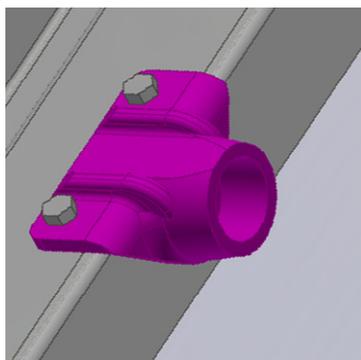
【現状】ブラケット固定:ボルト2本

塵芥車において、荷箱とダンプ機構を連結するブラケットの品質評価が不適切なため、締結部の強度が不足しているものがある。そのため、荷箱を最大に上げた時の衝撃により締結部に想定以上の応力がかかることで、固定用のボルトが折損し、最悪の場合、荷箱とダンプ機構が分離し、荷箱が後転するおそれがある。

全車両、荷箱とダンプ機構を連結するブラケットをボルト固定方式から溶接固定方式に変更した対策品に交換する。
合わせて、安全対策のため、荷箱とサブフレームを繋ぐワイヤを対策品に交換する。
