改善箇所説明図

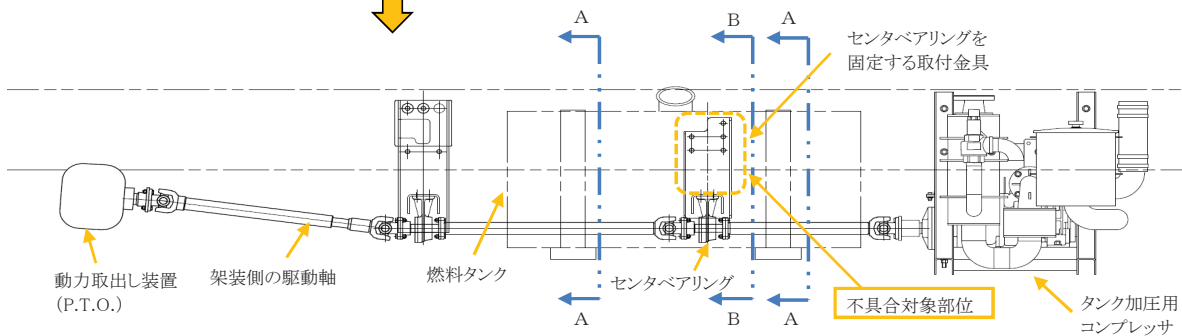
【不具合対象部位】

粉粒体運搬車の動力取出し装置(P.T.O.)からタンク加圧用コンプレッサの駆動軸において、駆動軸同士を連結するセンタベアリングを固定するための取付金具の設計が不適切なため、シヤン着裝の燃料タンクと当該取付金具が接触するおそれがある。そのため、そのままの状態で使用を続けると、燃料タンクの摩耗が進行し、最悪の場合、タンクが損傷して燃料が漏れるおそれがある。

全車両、燃料タンクステーとシヤシフレームとの間に対策用スペーサを追加する。
 なお、燃料タンクに接触傷があった場合は、燃料タンクを新品に交換する。
