改善箇所説明図

建機運搬兼用ダンプトラックにおいて、

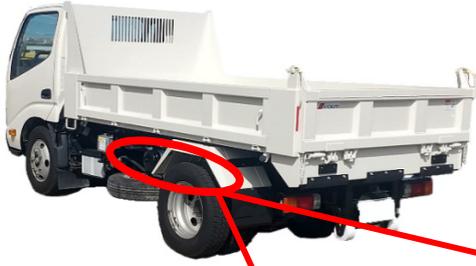
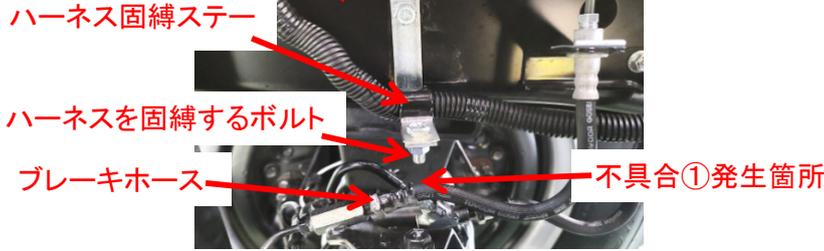
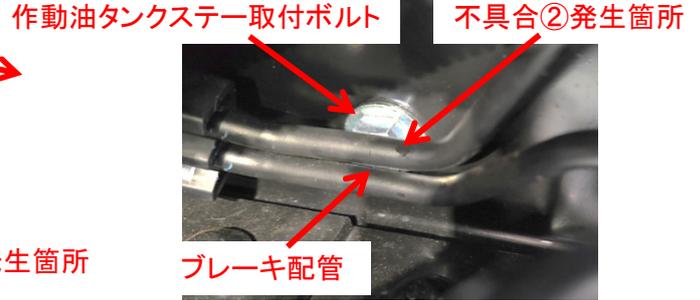
【改善前】	【改善後】
不具合①	ハーネス固縛ステーとブレーキホースの隙間が少ない 	ハーネス固縛ステー変更し隙間改善
	作動油タンクステー取付ボルトとブレーキ配管の隙間が少ない 	作動油タンクステー変更し隙間改善

- ①ダンプ用センサハーネス固縛ステーの設計が不適切なため、ハーネスを固縛するボルトの先端と後輪用ブレーキホースの隙間が不足しているものがある。そのため、走行時の後輪の跳ね上がりにより固縛ボルト先端とブレーキホースが干渉するおそれがあり、そのまま使用を続けるとブレーキホースが損傷し、最悪の場合、ブレーキ液が漏れて制動力が低下するおそれがある。
- ②ダンプ用作動油タンク取付位置の設計が不適切なため、作動油タンクをシャシフレームに取付けているボルトとブレーキ配管の隙が少ないものがある。そのため、そのままの状態で使用を続けると、後輪用ブレーキ配管が損傷し、最悪の場合、ブレーキ液が漏れて制動力が低下するおそれがある。

- ①ダンプ用センサハーネスステーの固縛ステーを対策品に交換する。また、後輪用ブレーキホースに損傷がある場合は、ブレーキホースを新品に交換する。
- ②ダンプ用作動油タンクステーを対策品に交換する。また、後輪用ブレーキ配管に損傷がある場合は、ブレーキ配管を新品に交換する。
