改善箇所説明図

コンクリート作業車のブームの旋回ベアリング締結部において、締結部材の設計が不適切なため、締結部材の接触面に変形が生じることがある。そのままの状態で使用し続けると、締結力が低下してブームの動作が不安定になるため、ブームを用いた作業を継続できなくなるおそれがある。

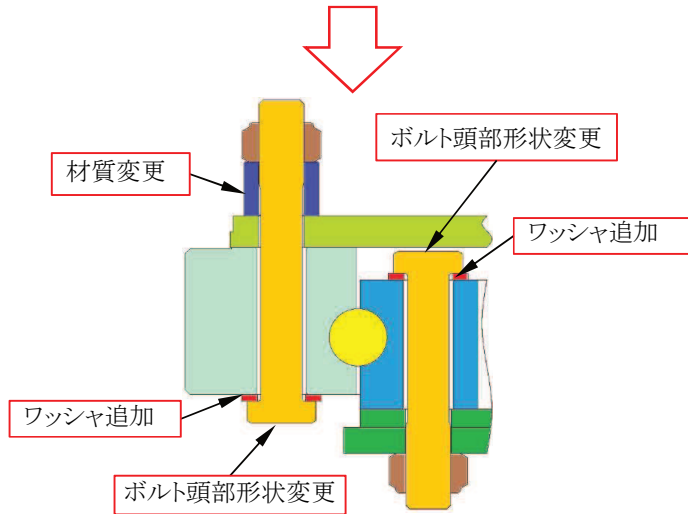
対策形状締結部詳細

□は交換部品を示す。

全車両の旋回締結部の締結部材を対策型に交換する。
