改善箇所説明図

【対象車両外観、改善対象部位】

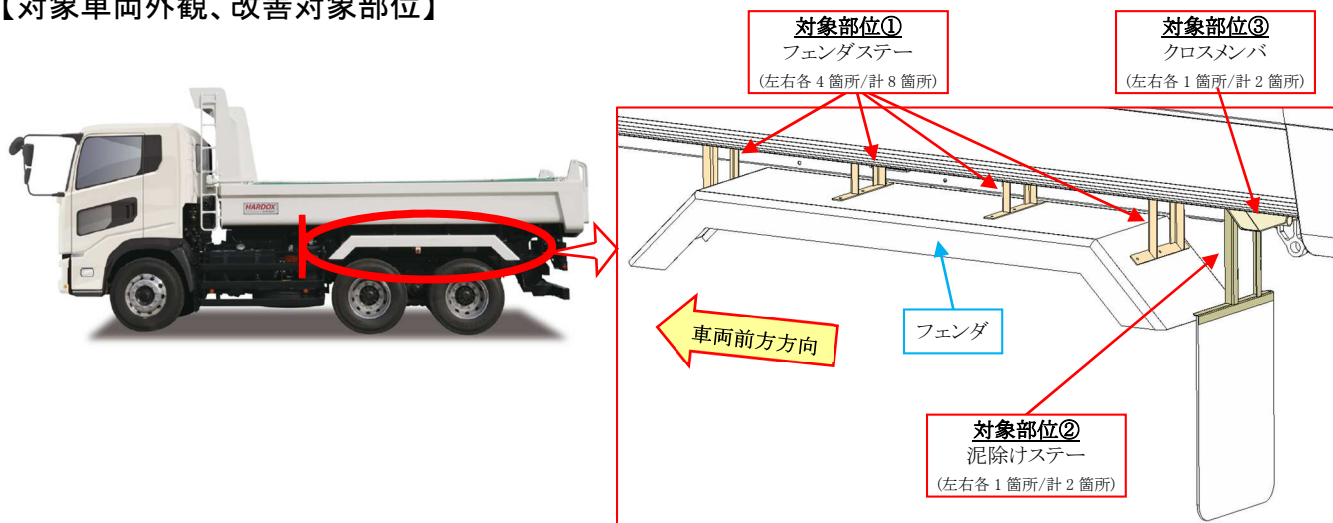
大型リヤダンプ耐摩耗鋼板仕様において、設計並びに品質評価が不適切なため、フェンダステー部(不具合箇所①)、泥除けステー部(不具合箇所②)の荷台デッキパネルに亀裂が生じるものがある。また、荷台デッキパネルのクロスメンバ部への図面指示が不適切なため、取付した荷台デッキパネル後部(不具合箇所③)に亀裂が生じるものがある。そのため、そのまま使用を続けると走行振動により亀裂が進行し、最悪の場合、フェンダ及び泥除けが脱落して交通の安全を妨げるおそれがある。

変更前	変更後
①フェンダステー		
②泥除けステー		
③クロスメンバ

不具合箇所①:フェンダステーを対策品に交換し溶接方法を変更すると共に荷台デッキパネルに亀裂があるものは補修を行う。(全車両)

不具合箇所②:泥除けステーを対策品に交換し溶接方法を変更すると共に荷台デッキパネルに亀裂があるものは補修を行う。(一部の車両)

不具合箇所③:不適切な溶接を取り除き、荷台デッキパネルに亀裂があるものは補修を行う。(一部の車両)
