改善箇所説明図

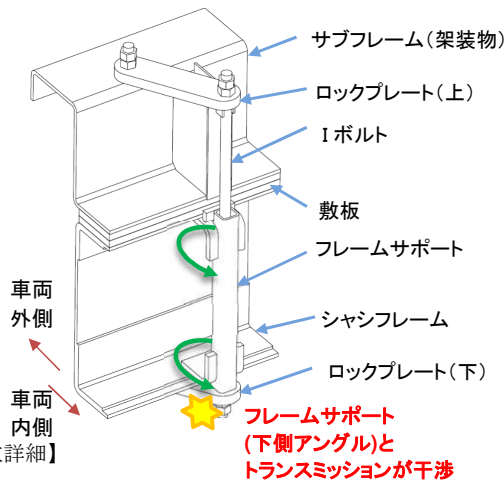
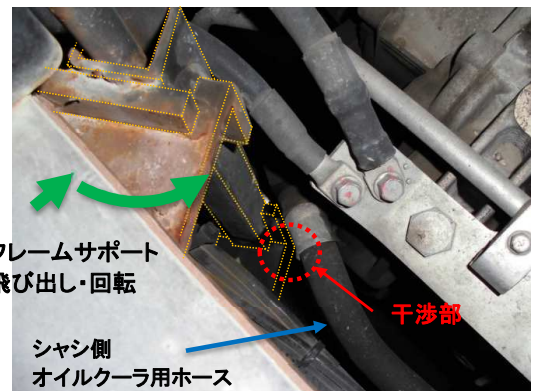
対象部位
固縛装置(第一固縛)

脱着装置付きコンテナ自動車のシャシフレームと架装物を連結する固縛装置において、
①ボルトの締付トルク管理が不適切なため、締付トルクが不足しているものがある。
②フレームサポートの設計検討および施工管理が不十分なため、フレームサポートが回転することがある。
そのため、そのままの状態で使用を続けると、オイルクーラー用油圧ホースとフレームサポートが干渉してミッションオイルが漏れ、最悪の場合、トランスミッションが焼き付き、走行不能となるおそれがある。

全車両、Iボルトのガイドを追加し、構造変更した対策型フレームサポートに交換し、規定トルクで締付ける。

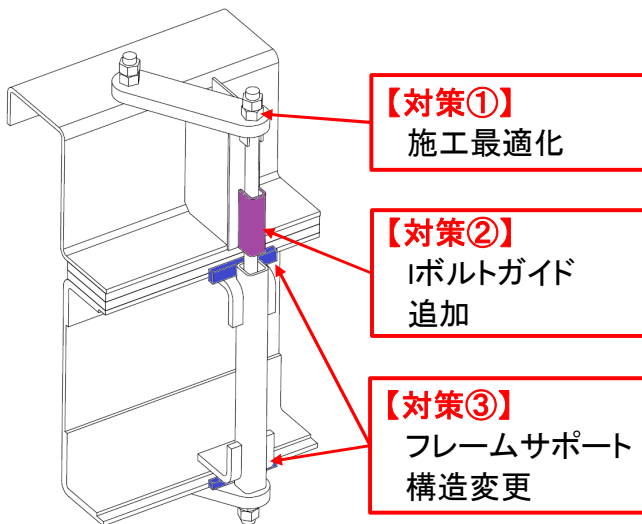
対策品を示す
