改善箇所説明図

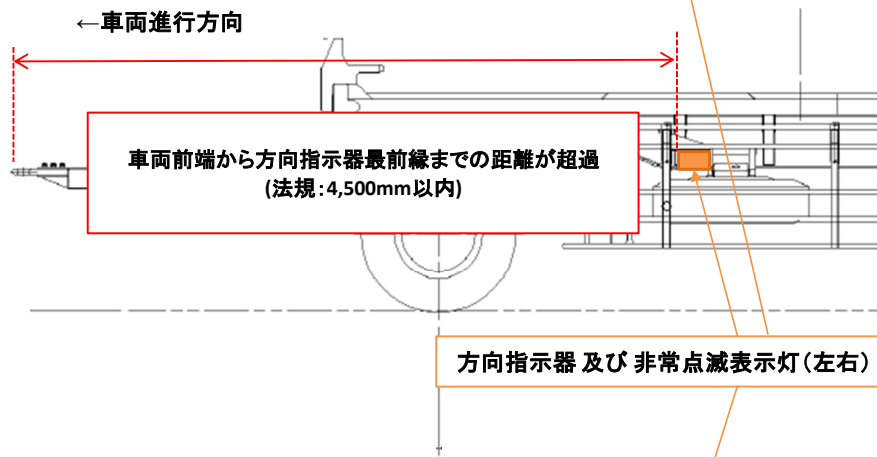
【不具合対象部位】

コンテナフルトレーラの両側面の中央部に備える方向指示器及び非常点滅表示灯において、設計検討が不十分だったため、自動車の前端からの距離が超過している。
このため、保安基準第41条及び第41条の3の基準に適合しない。

全車両、当該灯火器を前方に移設する。
