# 改善箇所説明図

## 【対象車両外観、改善対象部位】

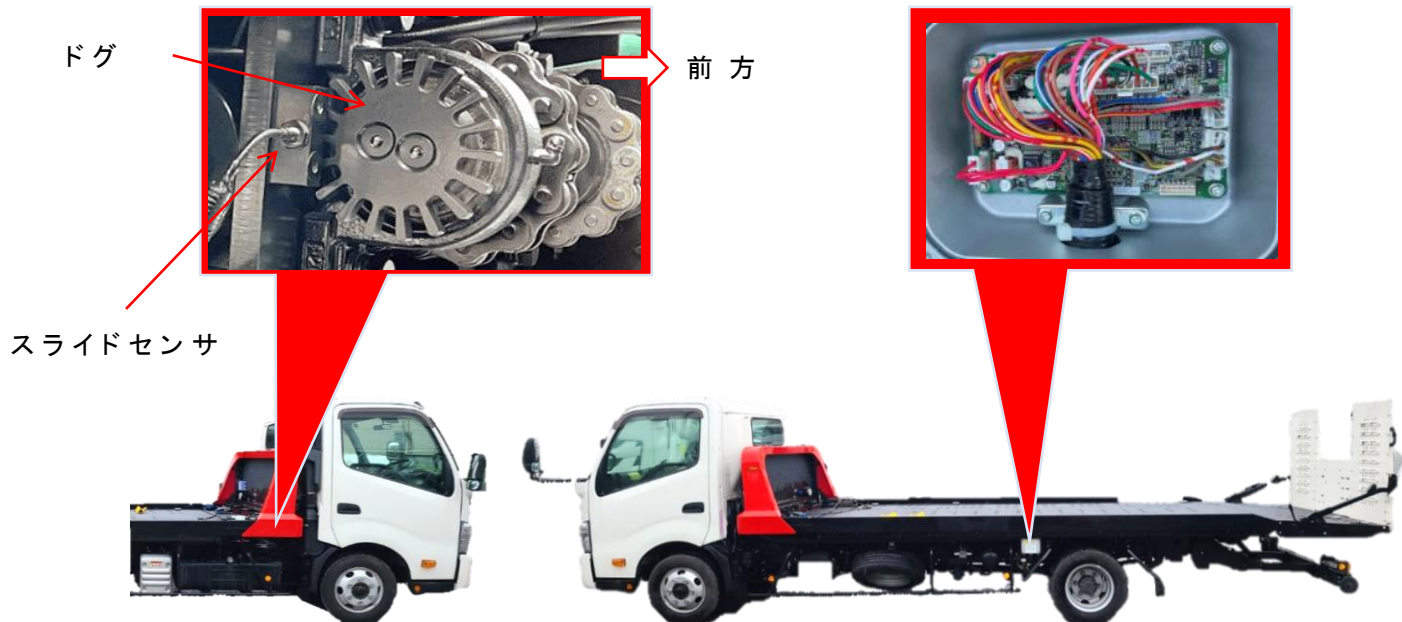
1. 不 具 合 : 右 舷 側 スライドセンサ部

2. 不 具 合 : 制 御 プログラムの不 備

は不 具 合 部 位 を示 す。

1台積車両運搬車の各動作の検知方式及び制御プログラムにおいて、設計検証及び評価不足により、検知不備及び制御プログラムのエラーが発生し、作動停止してしまうことがある。そのため、そのままの状態で使用を続けると、荷台をスライドさせる事が出来ないおそれがある。

全車両、各動作の検知方式及び制御プログラムを対策品に交換する。

| | 変 更 前 | 変 更 後 |
|---|---|---|
| 動作検知方式<br>及び<br>制御プログラム | <br>スライドセンサ | <br>近 接 センサ |
