## 改善箇所説明図

### 【対象車両外観】

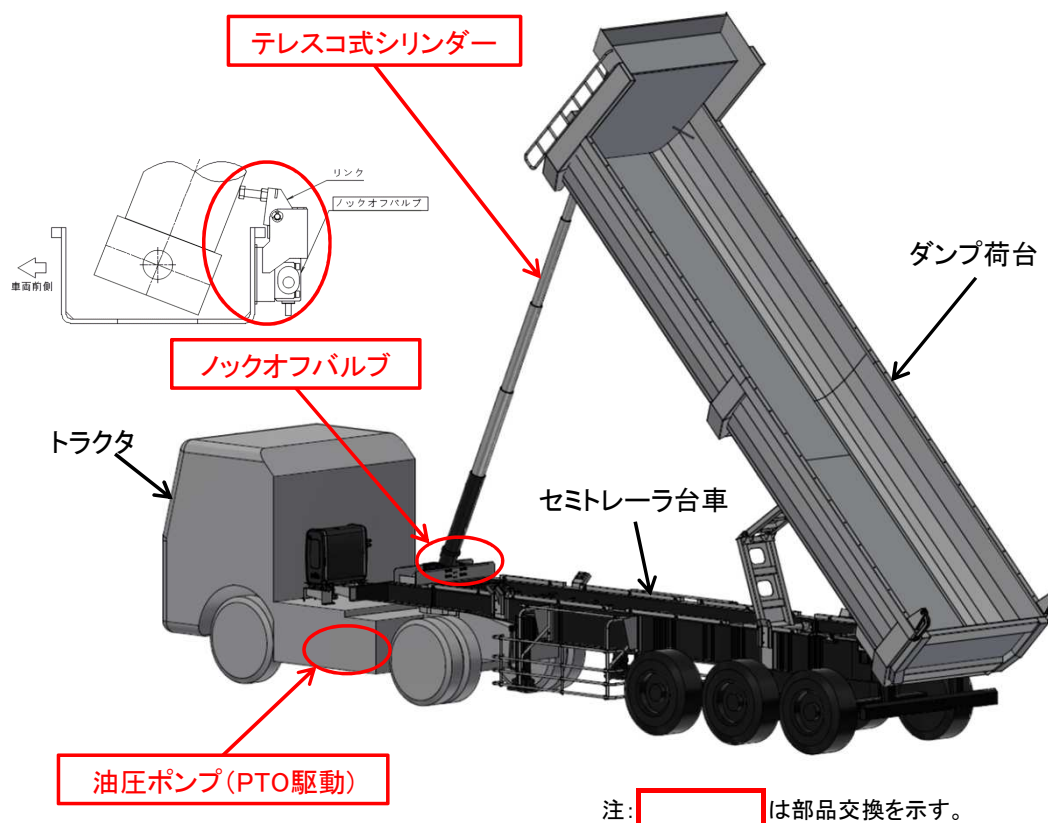
テレスコ式シリンダを用いたダンプセミトレーラのシリンダおよびノックオフバルブ、トラクタの油圧ポンプにおいて、設計検討が不十分のため、ノックオフバルブが作動せずテレスコ式シリンダがストロークエンドまで伸び続け、ダンプ角度をオーバーすることがある。

そのため、そのままの状態で使用し続けると、荷台やシリンダを損傷しダンプ作業ができなくなるおそれがある。

- ①ダンプセミトレーラについては全車両、シリンダを良品に交換し、ノックオフバルブを対策品に交換する。
- ②トラクタについては全車両、油圧ポンプを良品に交換する。
