改善箇所説明図

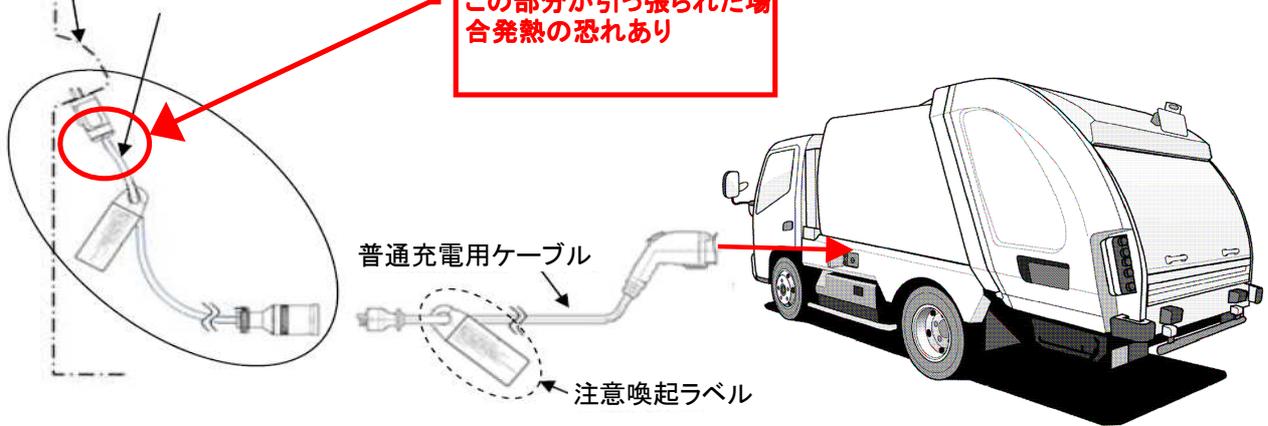
建物側コンセント

充電用変換アダプター
AC200V→100V

この部分が引っ張られた場合発熱の恐れあり

普通充電用変換アダプターの使用上の注意喚起が不十分であったため、充電時にケーブル部が引っ張られた場合、プラグ端子が変形し、プラグ側端子とコンセント側端子部との接触部が接触抵抗の増加により発熱することがあります。また、ゴム製プラグが変形し、プラグ端子の固定ネジが緩み、接触抵抗の増加で発熱することがあります。そのため、そのままの状態で使用を続けると、ゴム製プラグが溶損し、充電できなくなるおそれがあります。

普通充電用ケーブルおよび、充電用変換アダプターに注意喚起のラベルを追加します。また、コンセント側にゴム製プラグを使用した充電用変換アダプター(AC 200V→100V)を全数、対策品に交換します。

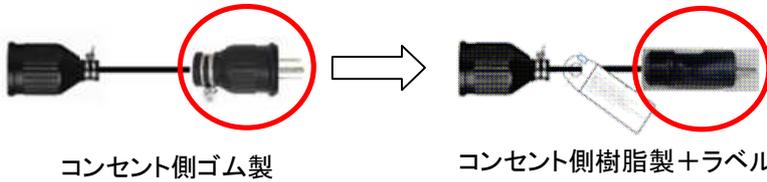
充電用変換アダプターの交換詳細

コンセント側ゴム製

コンセント側樹脂製+ラベル

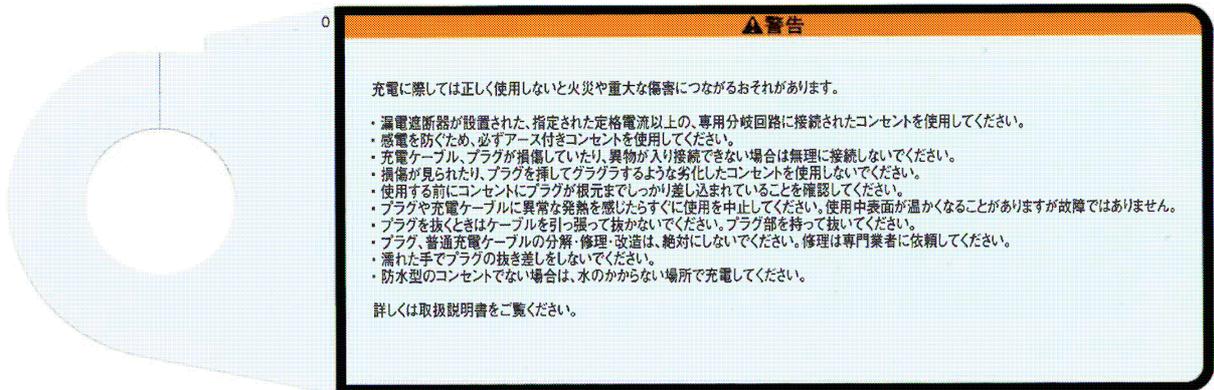
追加の注意喚起ラベル詳細

普通充電用ケーブルおよび、充電用変換アダプターに注意喚起ラベルを追加し識別します。
