◆改善箇所説明図◆

【基準不適合の内容】

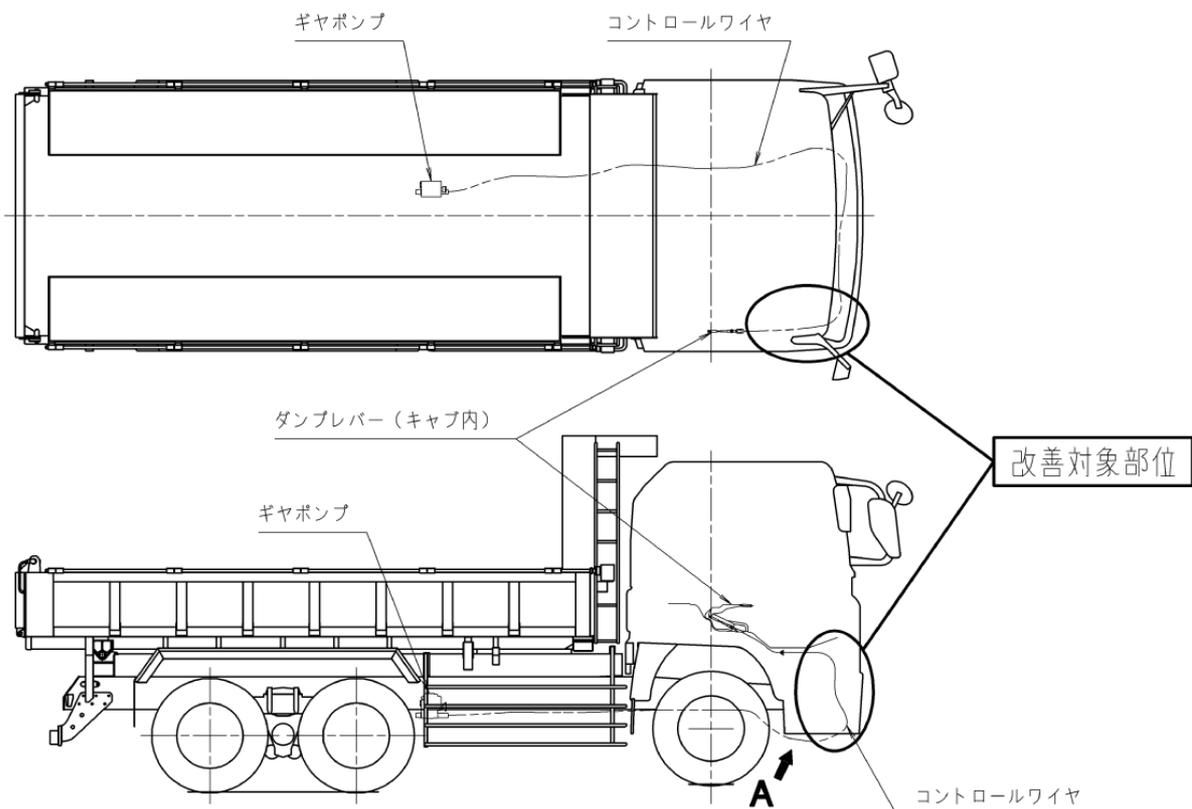
【改善対象部位詳細】 キャブをチルトし、運転席下方より見る（A矢視）。

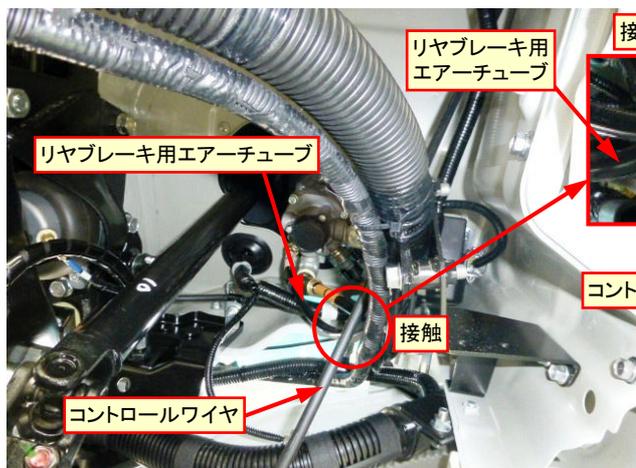
〔不適切な状態〕 コントロールワイヤがリヤブレーキ用エアチューブと接触するものがある。

大型ダンプ車において、ダンプ操作のコントロールワイヤの配策を誤ったため、走行中の振動によりコントロールワイヤがリヤブレーキ用エアチューブと接触するものがある。そのため、そのままの状態で使用を続けると、当該エアチューブが損傷しエアが漏れ、最悪の場合、制動能力が低下するおそれがある。

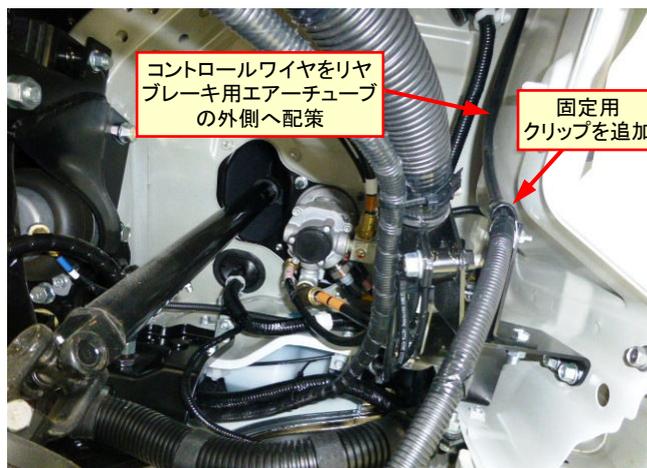
〔改善後の状態〕 コントロールワイヤの配策方法を変更し、固定用クリップを追加する。

全車両、コントロールワイヤの配策を点検し、配策が不適切なものは正規の配策に変更するとともに、リヤブレーキ用エアチューブを点検し、損傷しているものは当該エアチューブを新品に交換する。
