改善箇所説明図

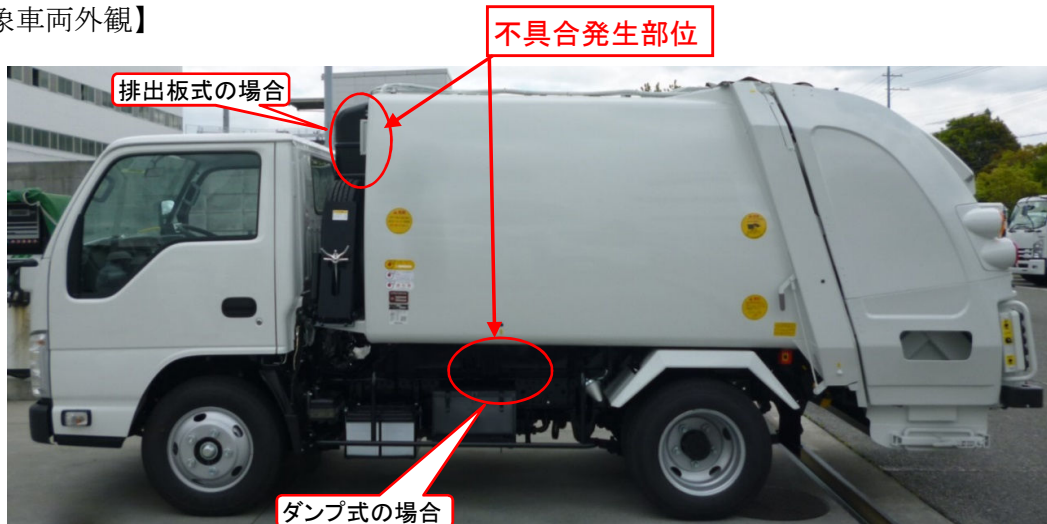
【対象車両外観】

塵芥車の作業装置を制御するコントローラユニットの基板において、製造が不適切なため、作業装置を可動させる各油圧ユニットを制御する半導体(FET)の内部にクラックが発生しているものがある。そのため、そのままの状態で使用を続けるとクラックが進行し、適切な可動信号の送受信がされず、積込み・排出作業ができなくなるおそれがある。

全車両、コントローラユニットのシリアルナンバーを確認し、対象となる場合は、コントローラユニットの基板を良品に交換する。

改善実施済車は、PLCケースに青色シール貼付けにより識別する。
