改善箇所説明図

【不具合の内容】

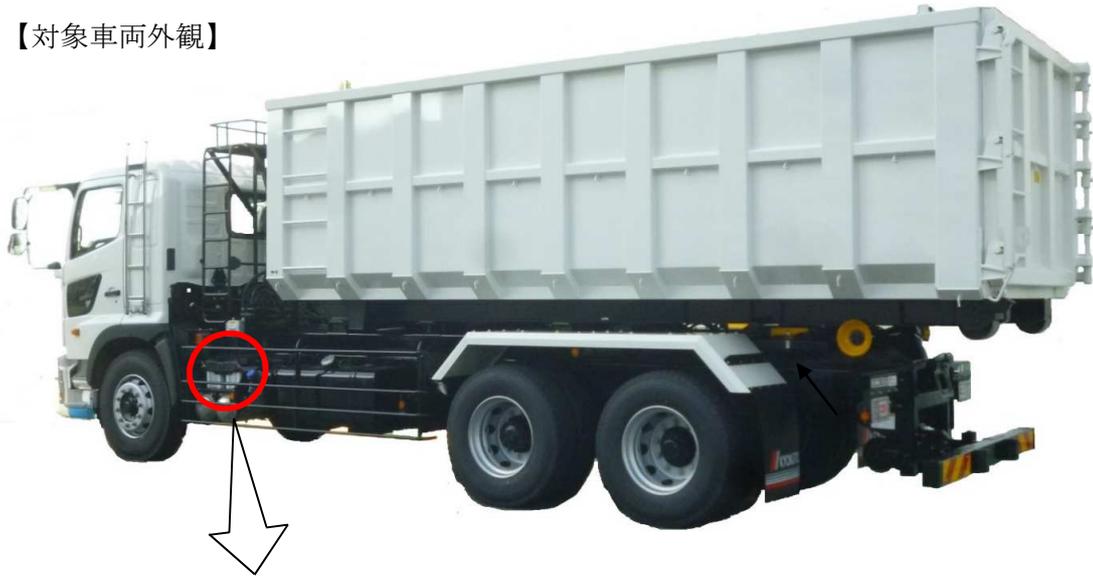
【対象車両外観】

不具合対象部位(バッテリー)

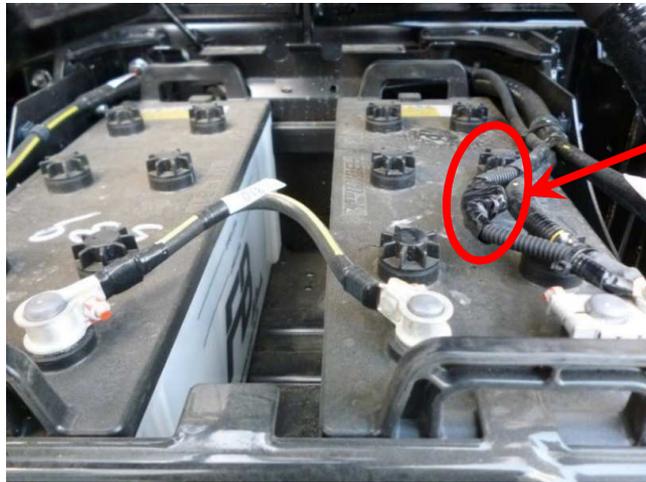
【改善対象部位詳細】

ヒューズSET

は追加する部品を示す。

脱着装置付きコンテナ自動車において、電動格納式リアバンパの電源回路の図面指示が不適切なため、ヒューズが取り付けられていないものがある。そのため、配線がショートした際に過電流が流れ、最悪の場合、配線被覆が溶融し、発煙または発火に至るおそれがある。

全車両、ヒューズSETを追加する。
また、配線を点検し溶損が認められるものは新品に交換する。
