改善箇所説明図

不具合の内容

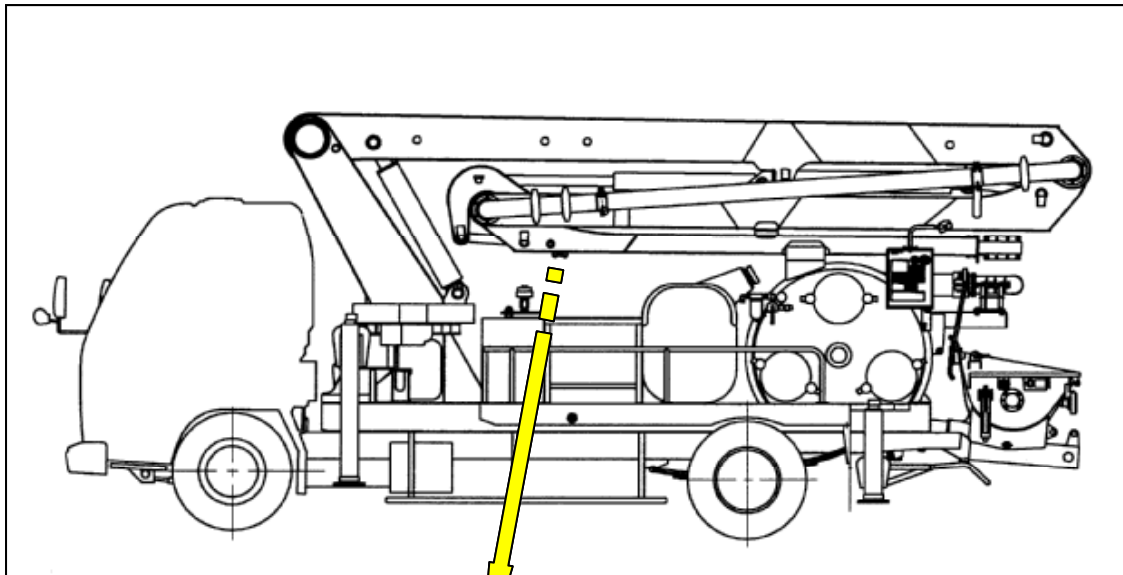
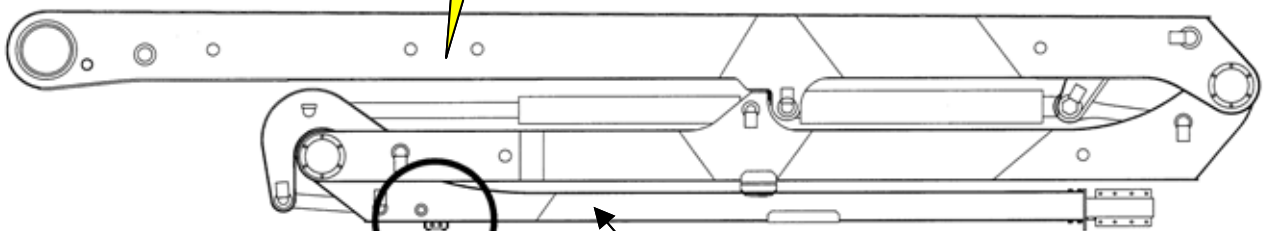
ヘアクラック発生部位

第3boom根元の開口部

コンクリート作業車 PH50-17、PH65-19、PY75-19の第3boomの開口部において、先端ホースを規定された長さ以上に接続すると、通常取扱以上の過負荷がかかり、boomに通常作業で想定される以上の擦れによる荷重が作用し、第3boom根元の開口部のコーナー部に疲労によるヘアクラックが生じることがある。継続的に適切な点検と補修が行われていれば、安全を損なうことはないが、取扱の不備によってはヘアクラックの発生に至る可能性があり、ヘアクラックが発生した状態のまま使用を続けると、boomが変形して作業に支障をきたす恐れがある。

リブ補強(左右)

丸棒補強

底板に補強リブを取付

開口部のコーナーに補強の丸棒取付 (コーナー部からヘアクラックが生じているものだけに施工)

対象車両全車 第3boomの開口部において、コーナー部からヘアクラックが生じているものは底板にリブ補強及び開口部のコーナー部に丸棒補強する。また、ヘアクラックがないものは底板にリブ補強する。
