# 改善箇所説明図

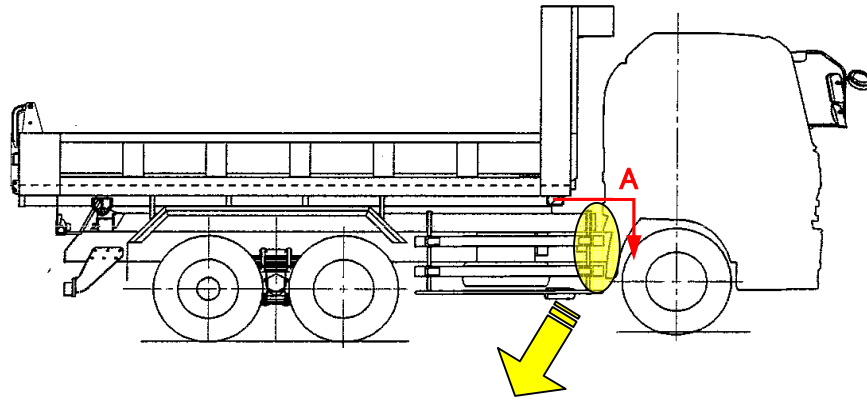
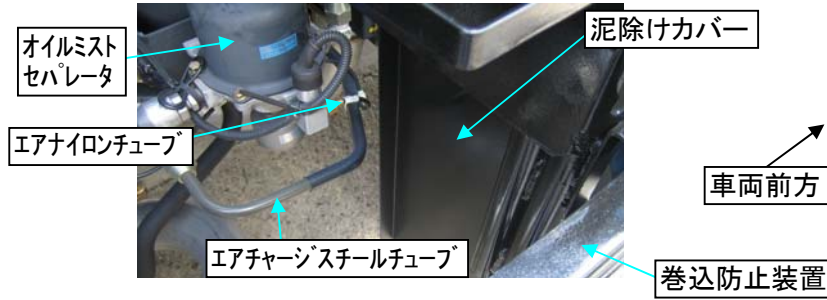
## 現状

ダンプ車の泥除けカバーにおいて、当該泥除けカバーとエアタンクへのエア供給用チューブ等との隙間が少ないものがあるため、走行中の振動等により、当該泥除けカバーが接触し、エア供給用チューブ等が損傷するおそれがある。

泥除けカバーの形状を変更して当該部の隙間を確保した泥除けカバーに交換する。また、交換点検時にエアチャージスチールチューブ等に接触痕があるものは当該チューブを交換する。

改善実施済車両には当該部のエアチャージスチールチューブに黄色テープを巻く。
