◇ 改善箇所説明図 ◇

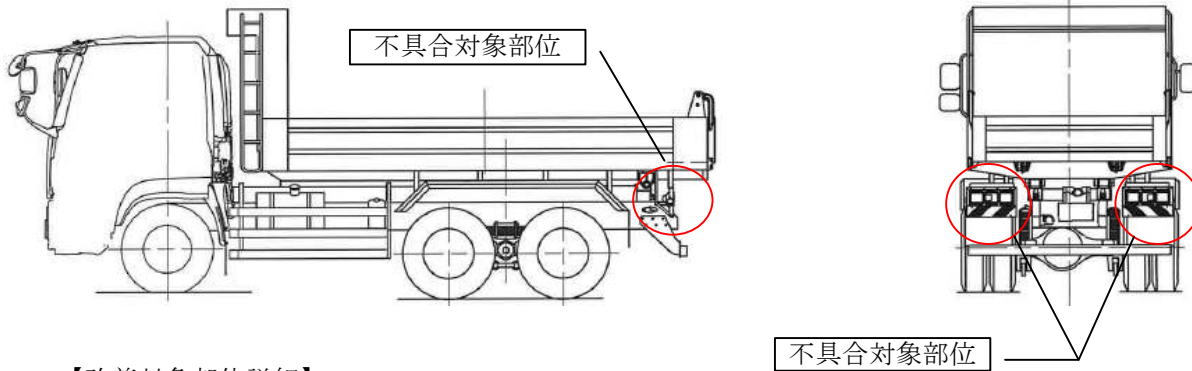
【対象車両外観】

大型ダンプ車において、大型後部反射器を取り付けるブラケットを後部灯火器の樹脂部に取り付けた為、後部灯火器の取付強度が不足し、後部灯火器の取付部に亀裂が発生するおそれがある。

全車両、大型後部反射器取付ブラケットにボルト止めによる追加ブラケットを取り付け、大型後部反射器取付ブラケットを後部灯火器取付ステーに取り付ける。また、追加ブラケット取り付け時、後部灯火器を点検し、損傷がある場合は後部灯火器を交換する。
