# 改善箇所説明図

改善実施済車には運転者席側ドア開口部のドアロックストライカ付近に No.4213のステッカーを貼付けする。

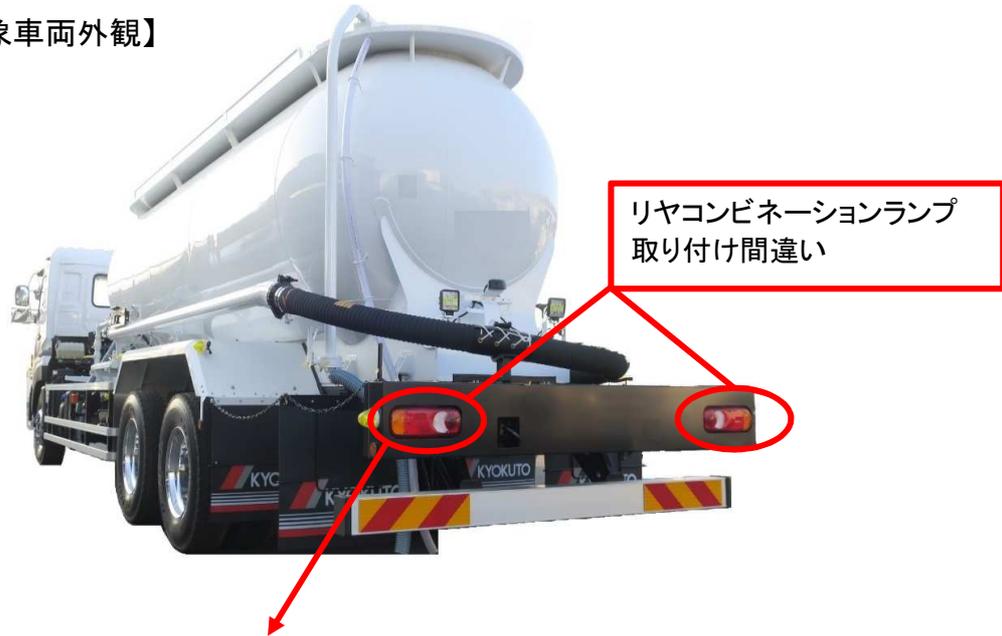
【対象車両外観】

大型トラックにおいて、リヤコンビネーションランプの左右が誤って取り付けられたものがあり、水抜きが適切に行われず、ランプが不点灯となるおそれがある。また、尾灯の照明部が設計の状態と異なるため、保安基準に適合しないおそれがある。

全車両、リヤコンビネーションランプの取り付け状態を確認し、誤って取り付けられた場合は左右を組み換える。
