## ◆ 改善箇所説明図 ◆

### 【不具合の内容】

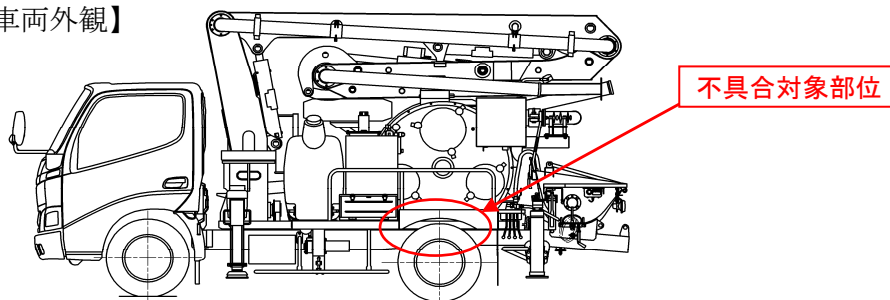
### 【対象車両外観】

コンクリート作業車において、ポンプユニットのデッキ部と後軸左舷内側タイヤの隙間寸法が不適切なため、不整地等での走行時、内側タイヤがデッキ部に接触し、タイヤのショルダー部に擦過痕が生じるおそれがある。

全車両、デッキ部の補修工事を行うとともに、ポンプユニットの洗浄用水配管を対策品に交換しデッキ部と内側タイヤとの隙間を確保する。  
また、後軸左舷内側タイヤの点検を行い、擦過痕が生じているものは新品タイヤに交換する。
