改善箇所説明図

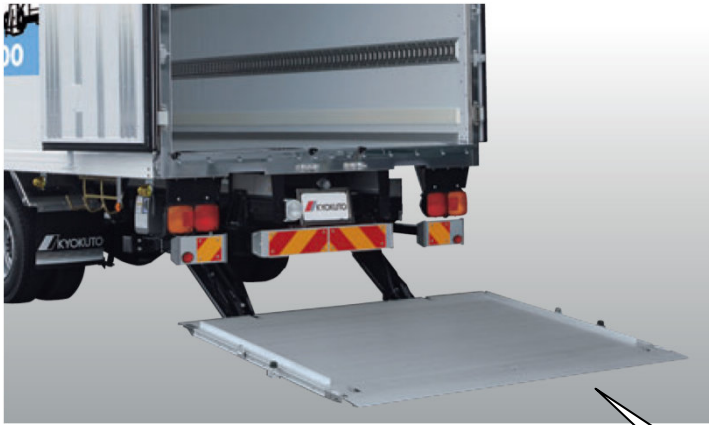
注: は交換部品を示します。

弊社パワーゲートG型において、プラットフォーム昇降用リフトシリンダに取り付けられているソレノイドバルブ内のヘッドを接合する際の銅の量が不適切なため、当該バルブが作動しないことがあります。そのため、リフトシリンダへ適正な油圧をかけられず、リフトシリンダの伸びが遅くなり、プラットフォーム上昇中にリフトアームの平行リンクが崩れ、パワーゲートの操作ができなくなるおそれがあります。

ソレノイドバルブを対策品に交換させていただきます。

改善実施車には、パワーユニットに識別用のステッカーを貼り付けます。
