改善箇所説明図

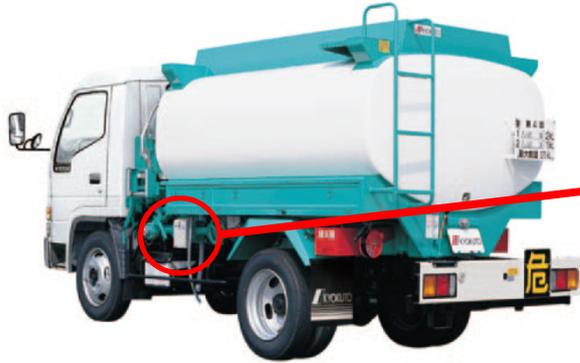
【対象車両外観】

タンクローリーに装着された流量計(燃料給油メーター)において、排出量を計測するローターを支持する中板を固定するボルトの締付けが不適切なものがある。そのため、そのままの状態で使用を続けると中板に緩みが生じてローターが動かなくなり、積載物が排出できなくなるおそれがある。

全車両、流量計の中板を確認し、緩みのないものは固定ボルトを正規トルクで締付ける。なお、緩みがあるものは流量計を良品へ交換する。
