◆ 改善箇所説明図 ◆

【改善対象部位詳細】

テールゲート(積込装置)サイドカバー左側面からの見取図(右側面は同様の対象形状)

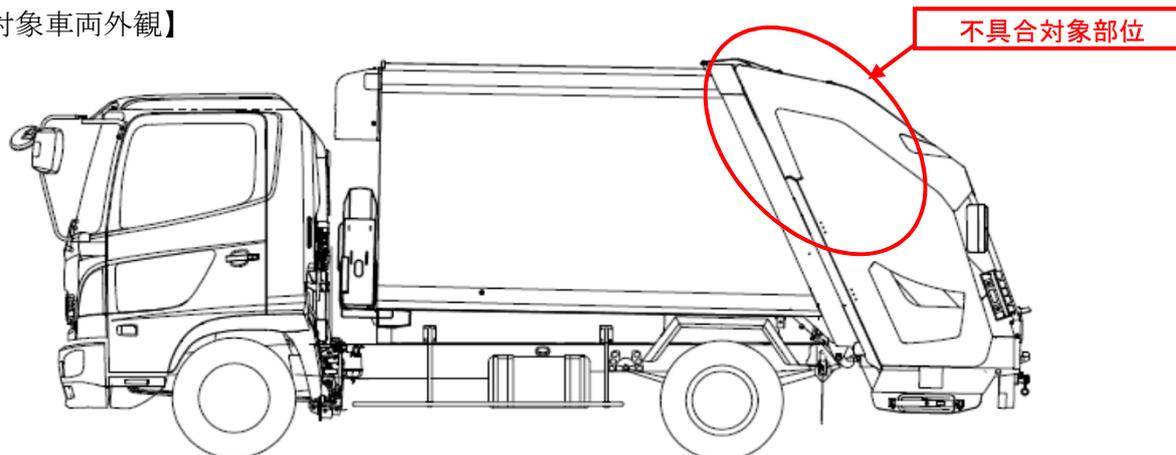
【対象車両外観】

塵芥車の積込装置側面の開閉式のサイドカバーにおいて、ロアカバーとアッパカバーの固定方法が不適切なため、走行中の走行風等によりロアカバー上部の固定が外れることがある。そのため、そのままの状態で行くと、最悪の場合、ロアカバーが破損・脱落して、他の交通の妨げになるおそれがある。

全車両、ロアカバーとアッパカバーを固定するパチン錠を2箇所追加する。(左右両面共に同様)
なお、ロアカバーの亀裂・破損等の有無を確認し、亀裂・破損等が確認された場合はロアカバーを補修又は交換する。
