# 改善箇所説明図

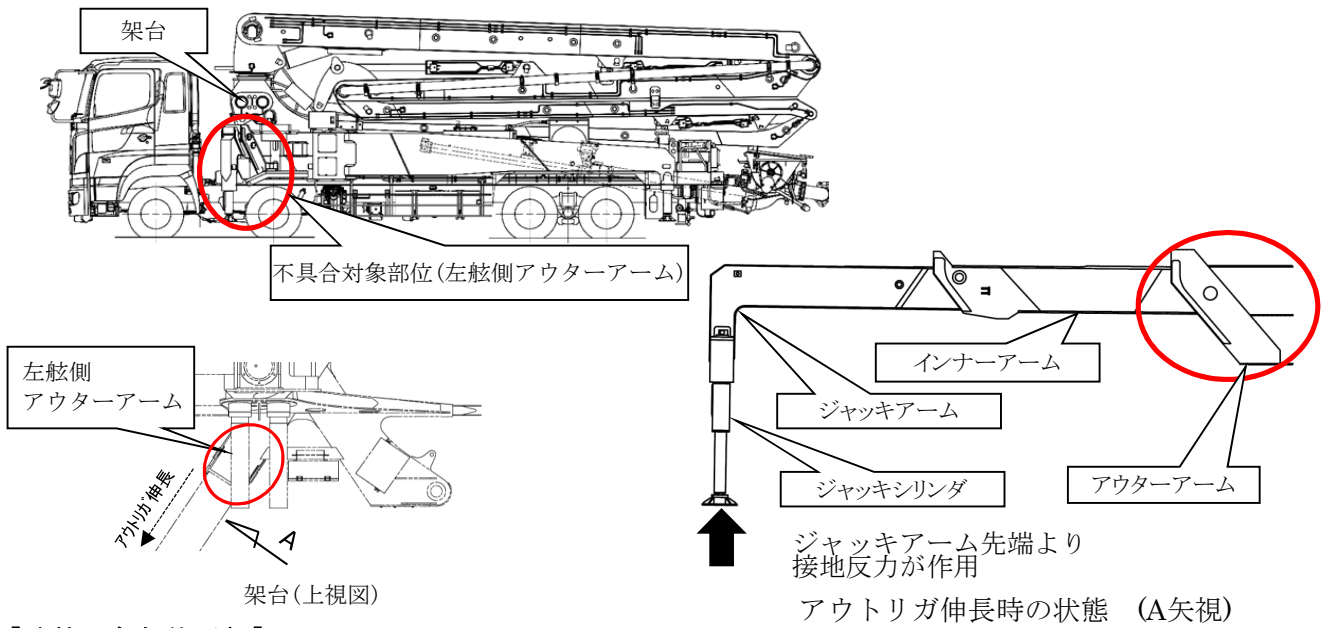
## 【対象車両外観】

ブーム付きコンクリート作業車の左舷前方のアウトリガにおいて、インナーアームを支えるためのアウターアームの縦板の取付指示が不適切なため、取り付け位置がずれているものがある。このため、インナーアームからの荷重を適切に受けることができず、アウターアームが変形するおそれがある。

全車両、左舷前方のアウトリガのアウターアームの縦板位置を点検し、正規寸法でない車両は変形部を修正のうえ縦板を追加する。
