# 改善箇所説明図

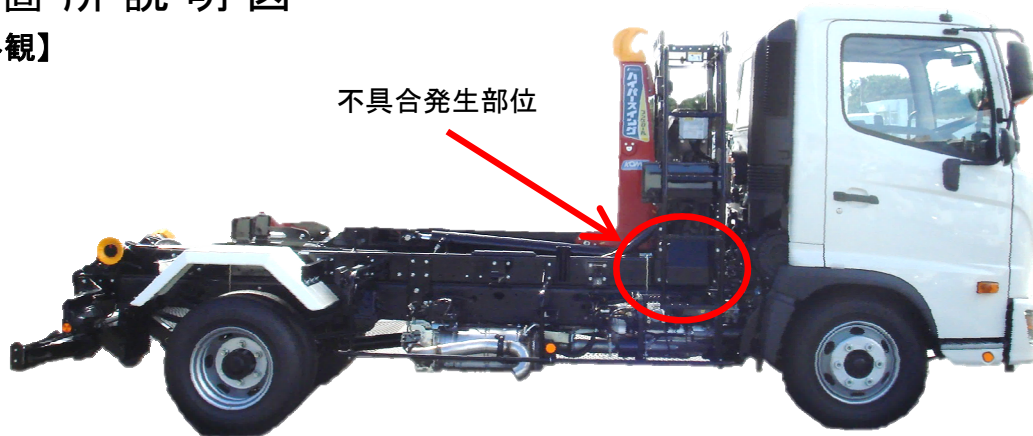
## 【対象車両外観】

脱着装置付きコンテナ自動車において、コンテナの脱着をコントロールする油圧バルブの配線コネクタ内基板の製造管理が不適切なため、当該基板に不純物が付着しているものがある。  
そのため、不純物の影響により回路が短絡してコンテナ脱着作業時に適切な信号が送られず、コンテナの脱着ができないおそれがある。

全車両、配線コネクタのロットナンバーを確認し、対象の場合、当該コネクタを良品に交換する。  
また、コネクタ間接続用ケーブルを新品に交換する。

改善実施済車は、コントローラ下部に青色シール貼付けにより識別する。
