改善箇所説明図

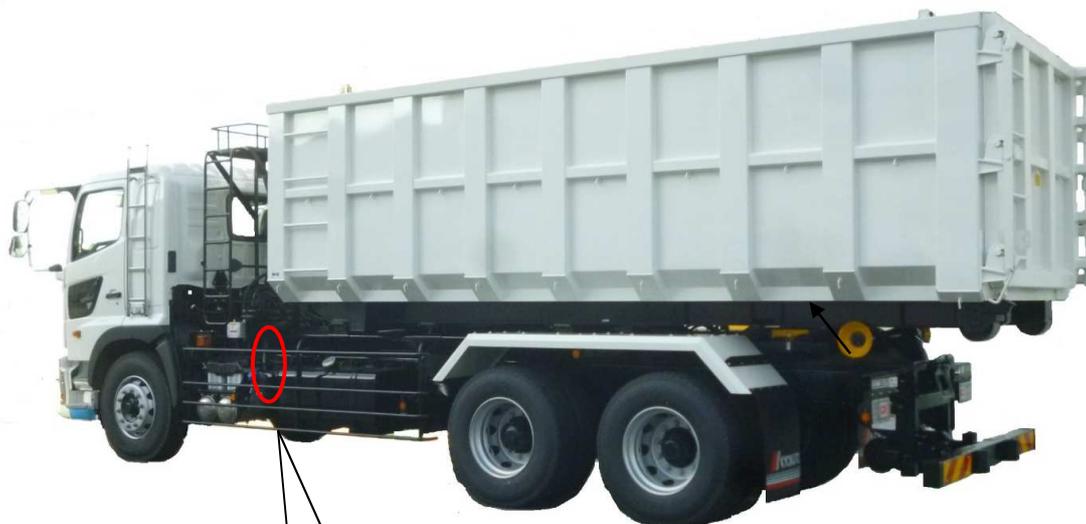
【対象車両外観】

脱着装置付きコンテナ自動車において、フレームサポートの設計が不適切なため、燃料ホースとフレームサポートの隙間が小さいものがある。そのため、走行時振動等により、燃料ホースとフレームサポートが接触することで燃料ホースが損傷し、最悪の場合、燃料が漏れるおそれがある。

全車両、フレームサポートを対策品に交換する。
また、燃料ホースにコルゲートチューブの追加を行い、燃料ホースをバンドで固定する。
なお、燃料ホースに損傷がある場合は新品に交換する。
